車両情報シート

管理番号	3788	形状	塵芥車
車名	日野	通称名	レンジャー
型式	2KG-FC2ABA	車台番号	FC2AB-124356

塵芥車

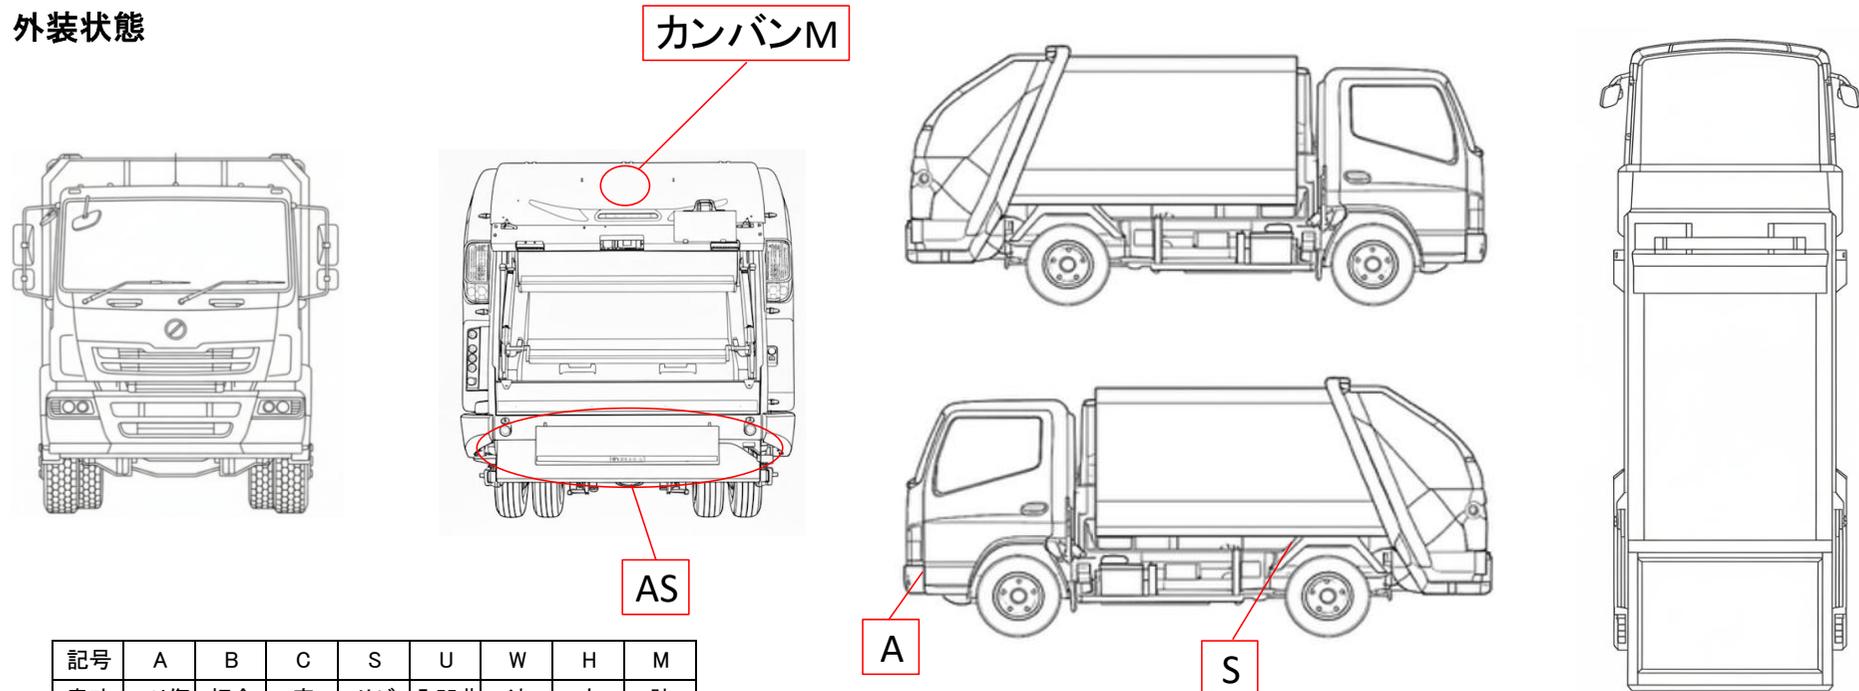
外装状態

・使用に伴うキズ、汚れ有 ・点検扉のロック、かかり悪い ・バンパーにサビ有
