車両情報シート

管理番号	3847	形状	平ボデー
車名	三菱ふそう	通称名	キャンター
型式	2PG-FBAV0	車台番号	FBAV0-590039

日付: 2026/2/9
平ボデー

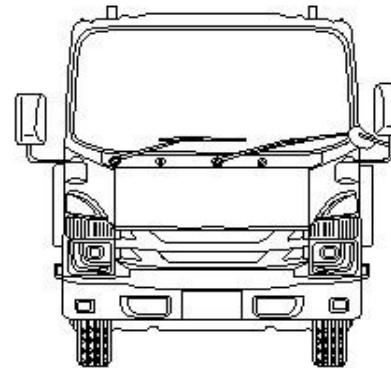
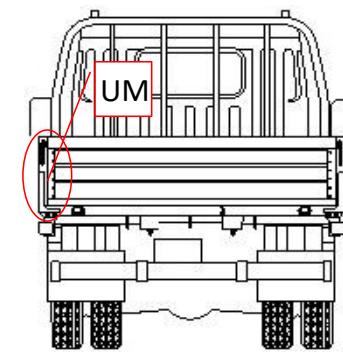
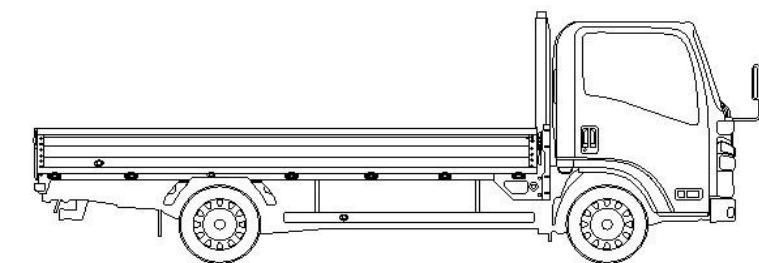
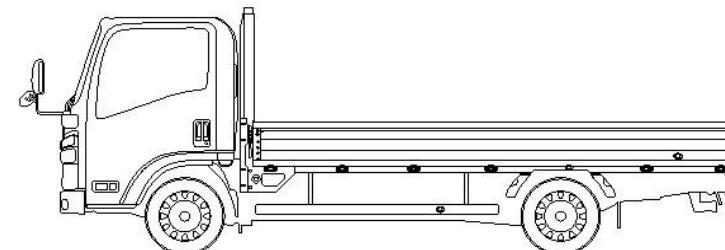
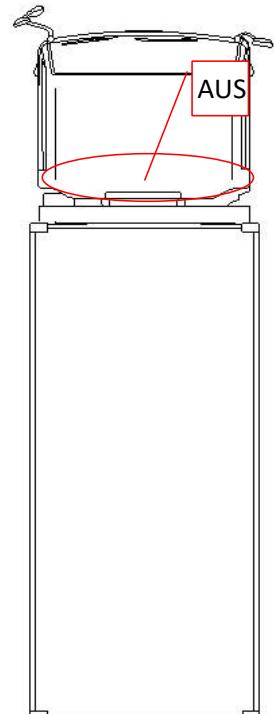
外装状態

助手席側アオリ内側浮き有
