車両情報シート

管理番号	4115	形状	ウイング
車名	三菱ふそう	通称名	ファイター
型式	LKG-FK72FZ	車台番号	FK72FZ-550033

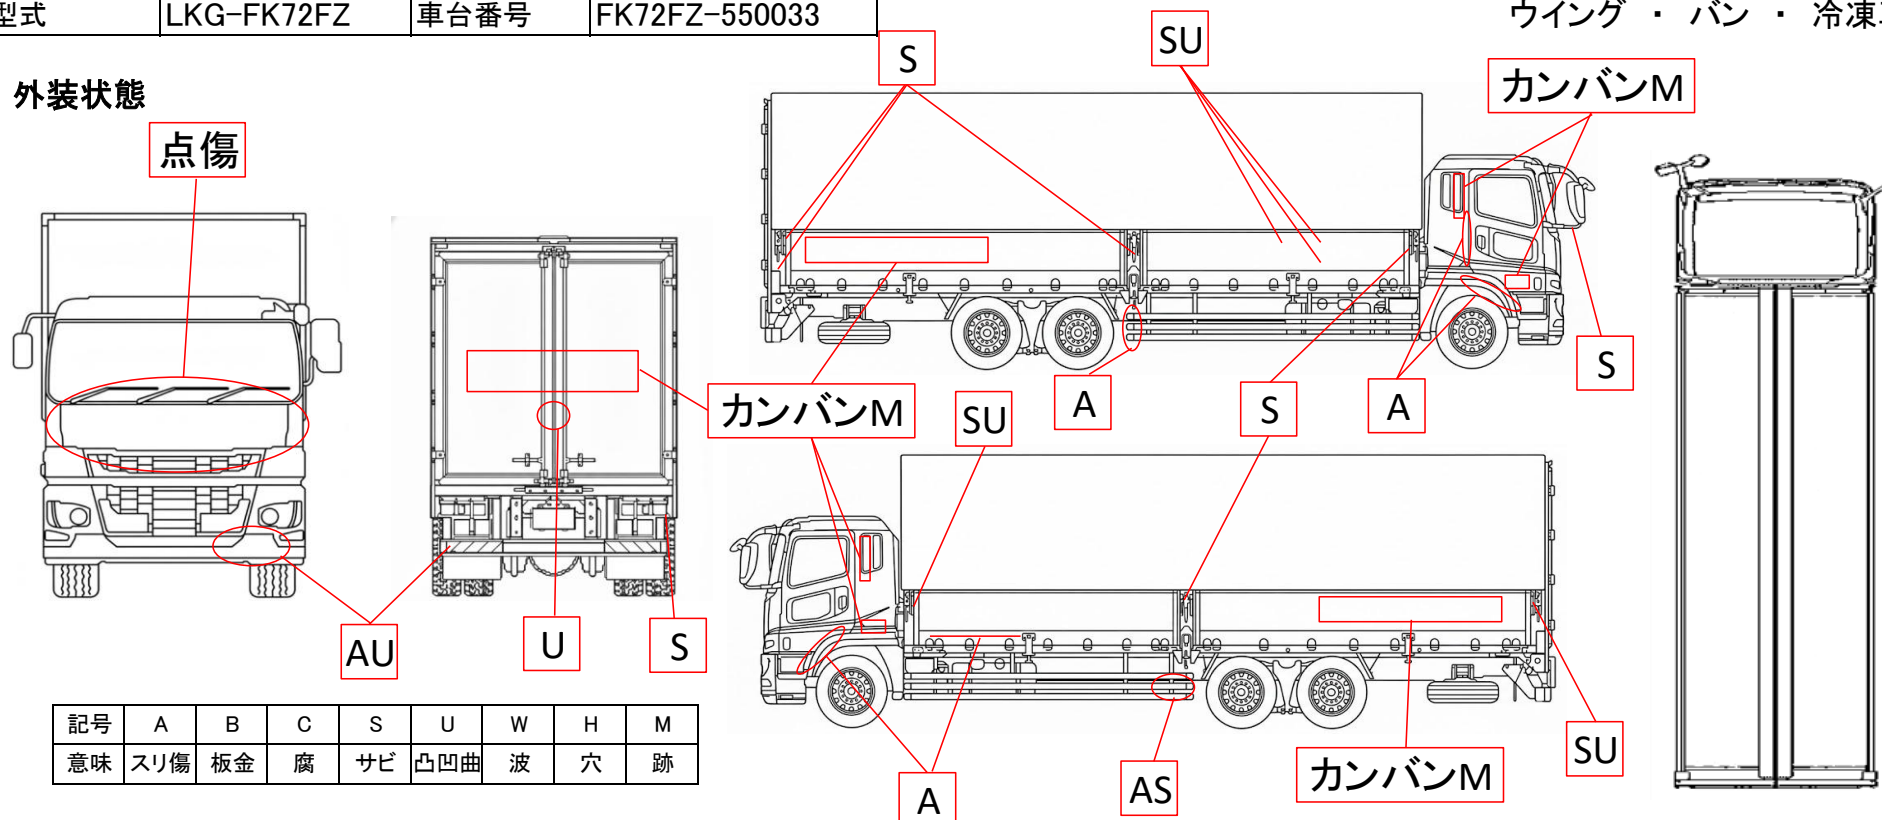
外装状態

記号	A	B	C	S	U	W	H	M
意味	スリ傷	板金	腐	サビ	凸凹曲	波	穴	跡

車内付属品	キャブ内装	外装
キー各種 キャブ: 1本 上物: 2本 燃料タンク: キャブキーと同一 キーレス: 無	シートの状態 損傷 (運転席側シート破れ) 破損 有 (センターコンソール蓋)	キャブ修復暦 無 () フロントガラス状態 傷あり 傷の程度→ 点キズ・飛石・
工具・ジャッキ 工具: 無 ジャッキ: 無	汚れ 中	シャーシ サビ 小
取説各種 取扱説明書: 有 メンテナンスノート: 有	カーテン 有	フレーム曲がり・修復暦 無 ()
整備記録簿 無 記録期間→ ()	フロアマット 有	ボデー修復暦 無 ()
	欠品 有 (報告欄に記載)

欠品:シガーライター無、運転席側灰皿規格外 / 上物:リアドア施錠不可
ウイング操作スイッチカバー欠損 / 使用に伴うキズ、汚れ有
