車両情報シート

管理番号	4022	形状	クレーン付
車名	三菱ふそう	通称名	キャンター
型式	2PG-FEB90	車台番号	FEB90-591462

日付: 2026/5/15

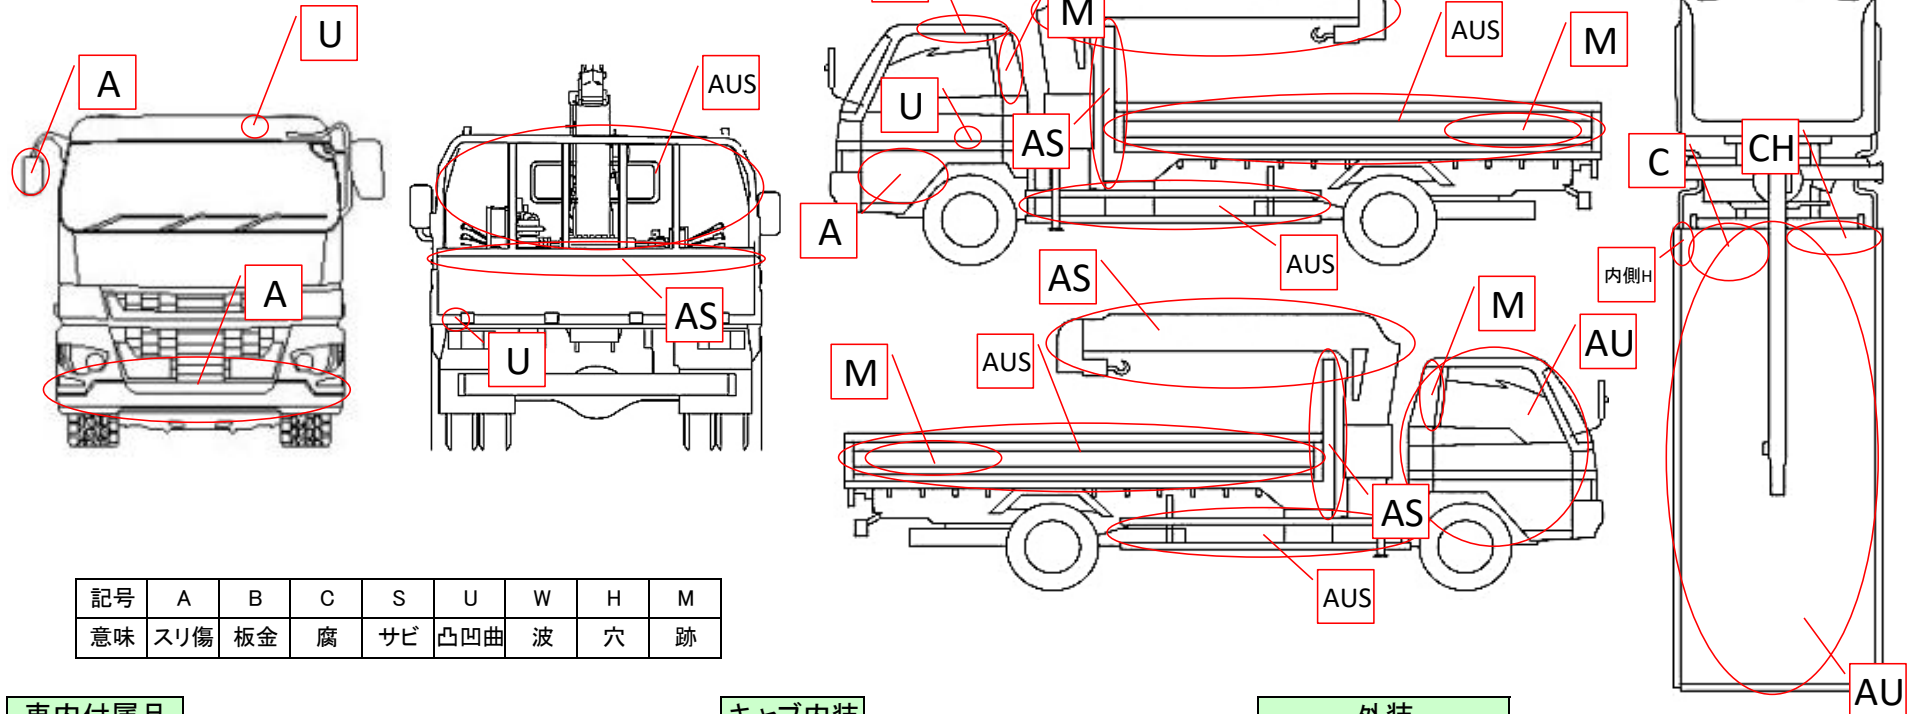
外装状態

記号	A	B	C	S	U	W	H	M
意味	スリ傷	板金	腐	サビ	凸凹曲	波	穴	跡

車内付属品			キャブ内装	外装		
キー各種	キャブ: 1本	上物: 無	シートの状態	良好 ()	キャブ修復暦	無 ()
	燃料タンク: キャブキーと同一	キーレス: 有	破損	無 ()	フロントガラス状態	傷あり
工具・ジャッキ	工具: 有	ジャッキ: 有	汚れ	中		傷の程度→ 点キズ・飛石・
取説各種	取扱説明書: 有	メンテナンスノート: 有	カーテン	無	シャーシ サビ	小
整備記録簿	有		フロアマット	有	フレーム曲がり・修復暦	無 ()
	記録期間→ (R6.7~R7.7)		欠品	無 ()	ボデー修復暦	無 ()

ボデー捻じれ有
助手席側アンダーミラー欠品
