車両情報シート

管理番号	3614	形状	アルミ平ボデー
車名	日野	通称名	レンジャー
型式	TKG-FD9JLAA	車台番号	FD9JLA-12156

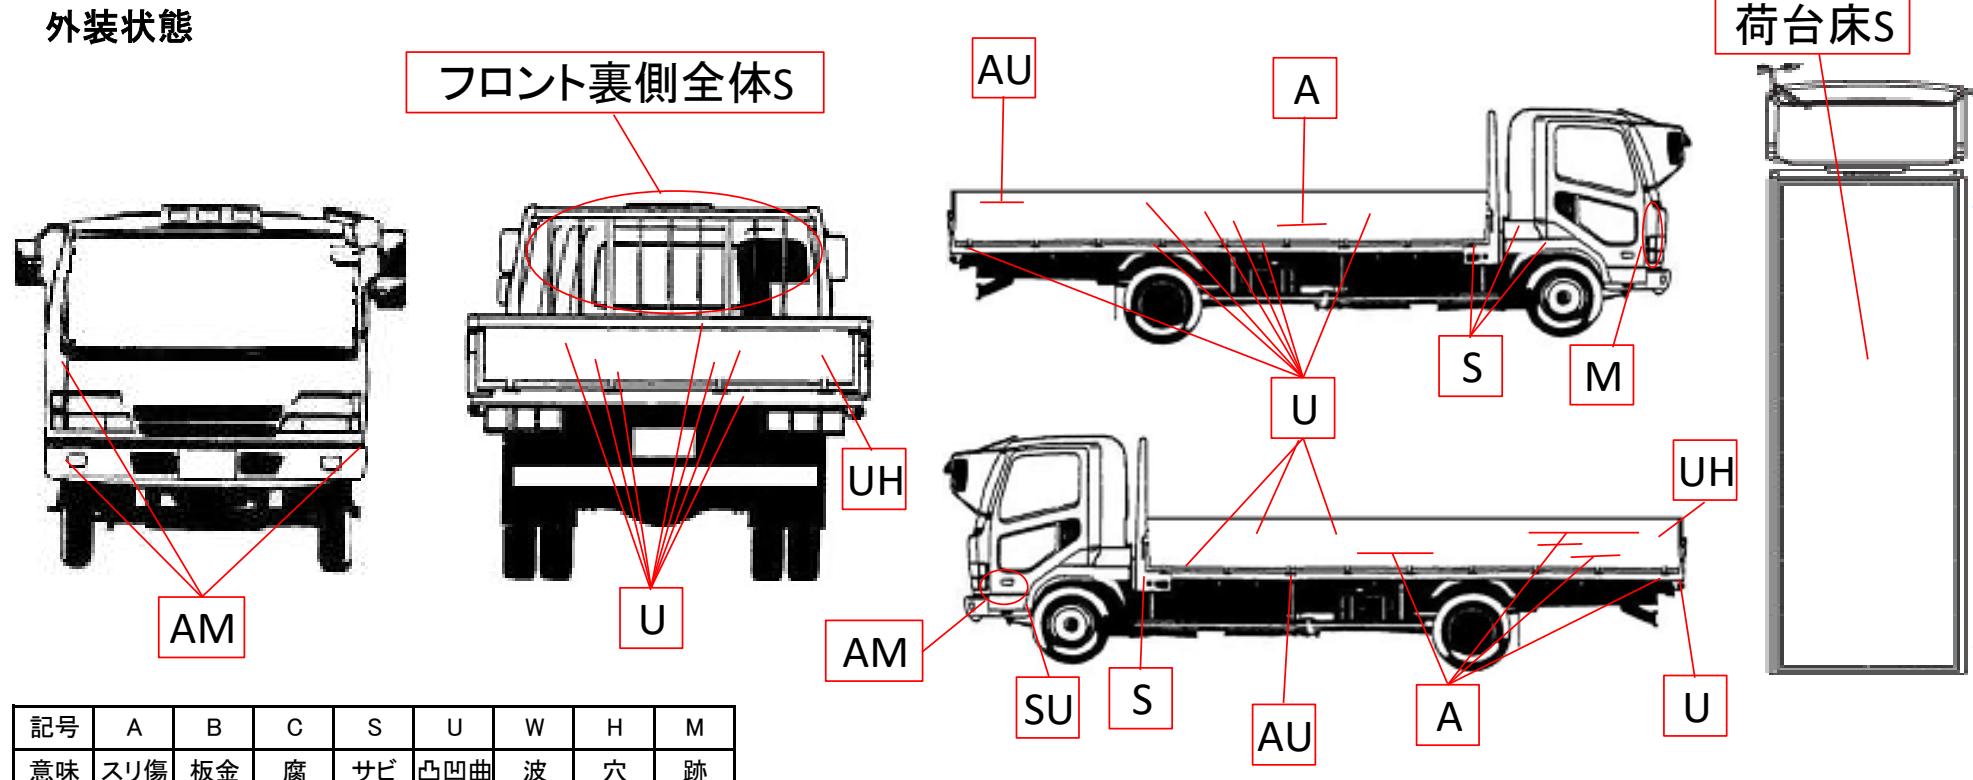
外装状態

キャブ内装	外装			点検者 報告欄
シートの状態	損傷 (シートへたり有)	キャブ修復歴	無	・上物アオリ全塗装
破損	無 ()	フロントガラス状態	傷あり	・使用に伴うキズ、汚れ有
汚れ	中		傷の程度→ 点キズ	・サイドガード左右ともに曲がり有
欠品	有 (助手席灰皿)	シャーシ サビ	中	・道具箱腐食
その他		フレーム曲がり・修復歴	無	・キャブペイントむら有
		ボデー修復歴	無	・シート調整ハンドルカバー欠損
