車両チェックシート

| 管理番号 | 3214 | 形状 | ウイング |
| 車名 | 日野 | 通称名 | プロフィア |
| 型式 | QPG-FR1EXEG | 車台番号 | FR1EXE-11372 |

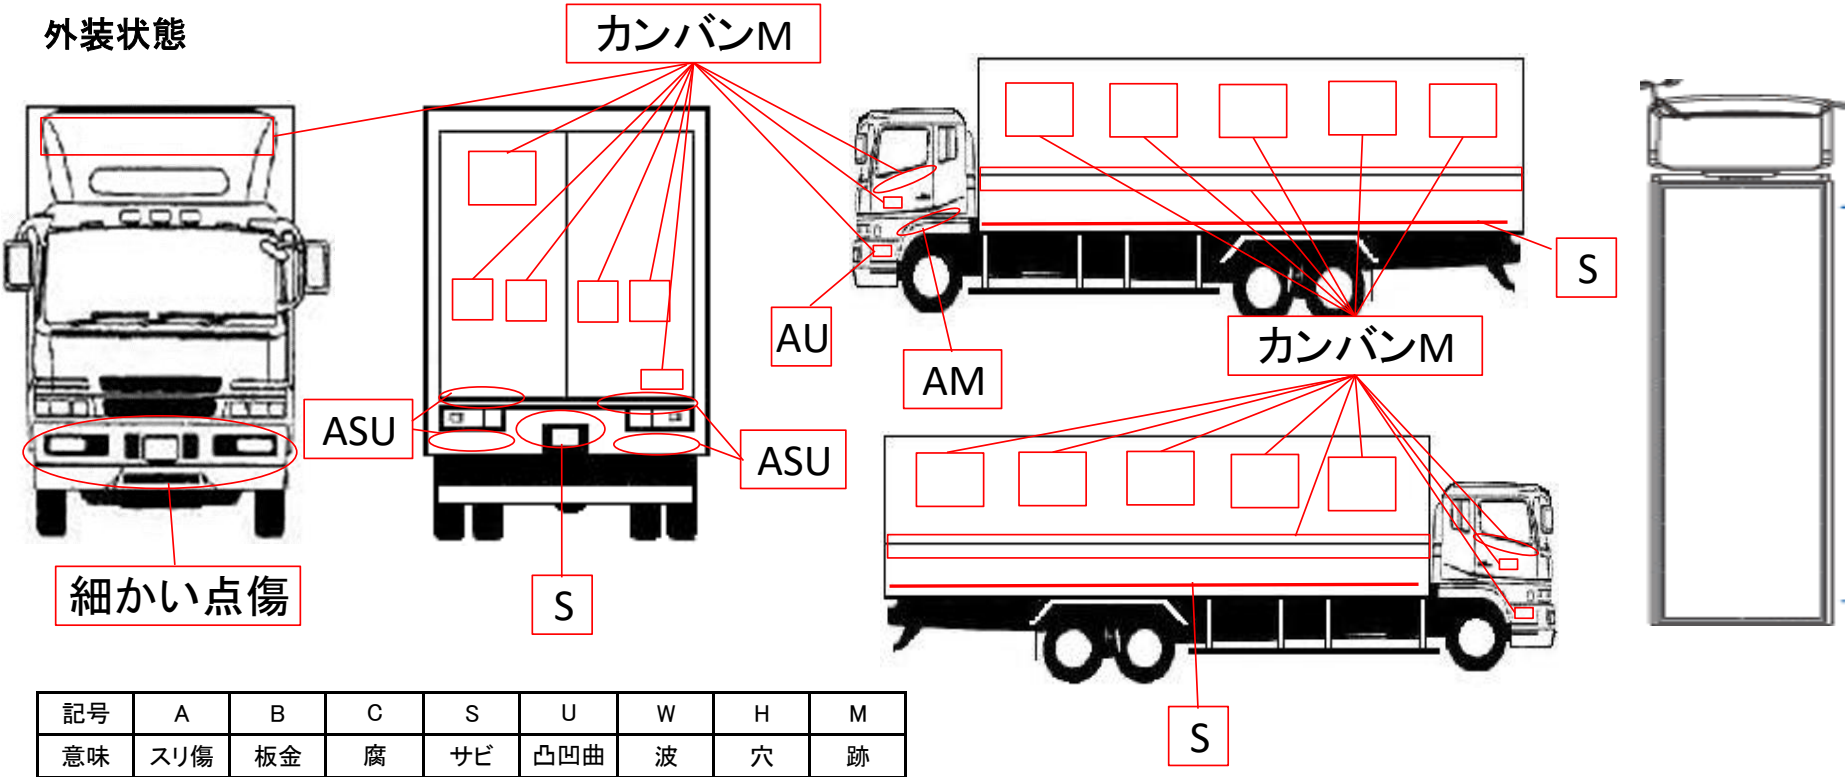
外装状態

| 記号 | A | B | C | S | U | W | H | M |
| 意味 | スリ傷 | 板金 | 腐 | サビ | 凸凹曲 | 波 | 穴 | 跡 |

| キャブ内装 | | 外装 | | 点検者 報告欄 |
|---|---|---|---|---|
| シート破れ | 有 | キャブ修復暦 | 無 | ・使用に伴うキズ、汚れ有<br>・リアドアロックバー歪み有、開閉しづらい<br>・アオリ動作引っかけ有<br>・ウイング内側凹み複数箇所有<br>・ラッシングレールに歪み有 |
