車両情報シート

管理番号	3873	形状	ドライバン(P/G付)
車名	三菱ふそう	通称名	ファイター
型式	2KG-FK65F	車台番号	FK65F-606016

日付: 2026/2/16
ウイング・バン・冷凍車

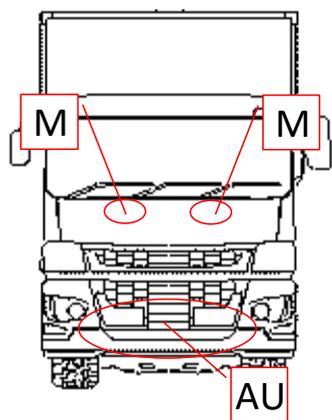
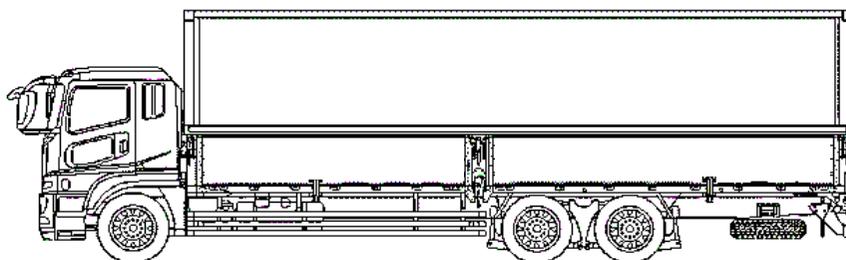
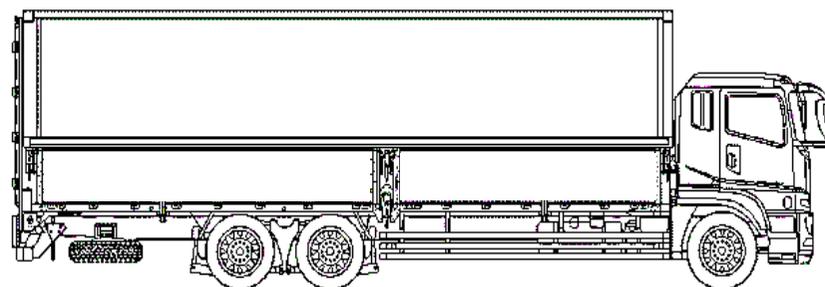
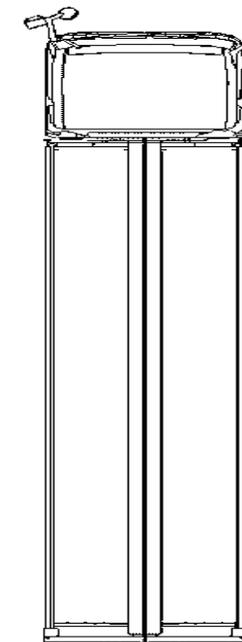
外装状態

記号	A	B	C	S	U	W	H	M
意味	スリ傷	板金	腐	サビ	凸凹曲	波	穴	跡

車内付属品	キャブ内装		外装			
キー各種	キャブ: 2本	上物: 無	シートの状態	損傷 (擦り傷)	キャブ修復暦	無 ()
	燃料タンク: 無	キーレス: 有	破損	無 ()	フロントガラス状態	傷あり
工具・ジャッキ	工具: 有	ジャッキ: 有	汚れ	少ない		傷の程度→ 点キズ・ . .
取説各種	取扱説明書: 有	メンテナンスノート: 無	カーテン	有	シャーシ サビ	小
整備記録簿	無		フロアマット	有	フレーム曲がり・修復暦	無 ()
	記録期間→ ()		欠品	無 ()	ボデー修復暦	無 ()
