車両情報シート

管理番号	4131	形状	粉粒体運搬車
車名	いすゞ	通称名	ギガ
型式	2PG-CYL77C	車台番号	CYL77C-7004307

日付: 2026/4/28
粉粒体運搬車

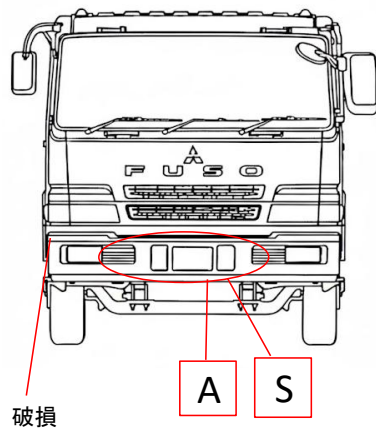
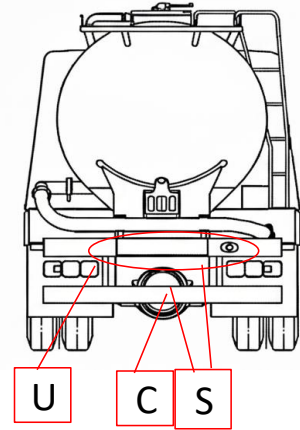
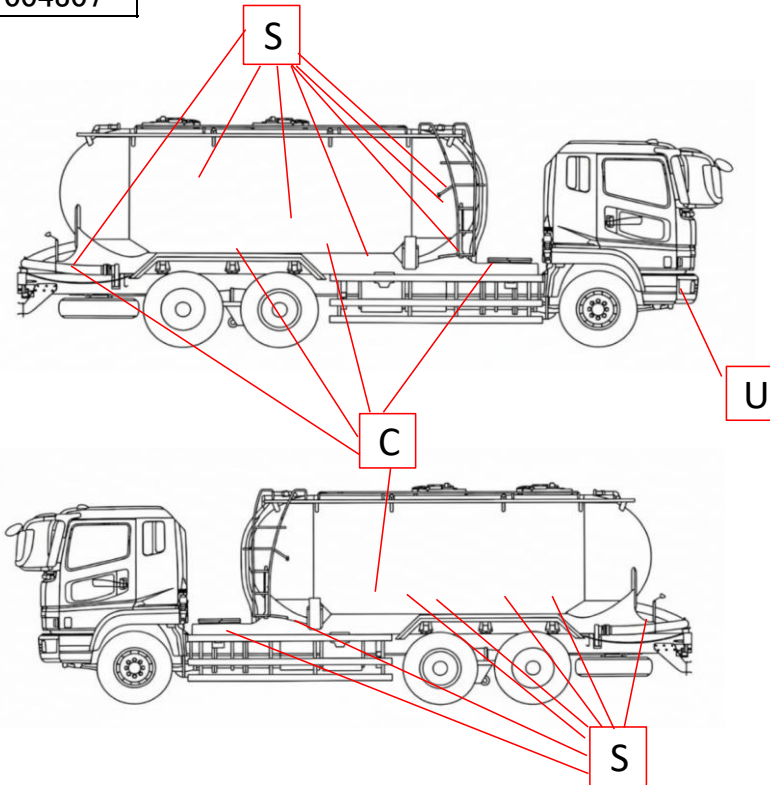
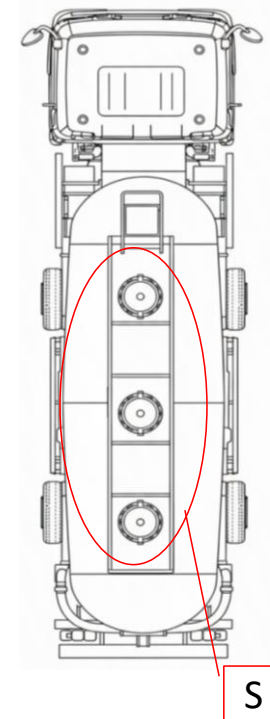
外装状態

記号	A	B	C	S	U	W	H	M
意味	スリ傷	板金	腐	サビ	凸凹曲	波	穴	跡

車内付属品	キャブ内装		外装			
キー各種	キャブ: 2本	上物: 無	シートの状態	損傷 (シートヘタリ・穴あき)	キャブ修復暦	無 ()
	燃料タンク: 2本	キーレス: 有	破損	無 ()	フロントガラス状態	傷あり
工具・ジャッキ	工具: 無	ジャッキ: 無	汚れ	中		傷の程度→ 飛石・
取説各種	取扱説明書: 有	メンテナンスノート: 有	カーテン	有	シャーシ サビ	小
整備記録簿	有		フロアマット	有	フレーム曲がり・修復暦	無 ()
	記録期間→ (R3.1~R7.7)		欠品	無 ()	ボデー修復暦	無 ()
