車両情報シート

管理番号	3856	形状	ダンプ(Lゲート)
車名	日野	通称名	レンジャー
型式	TKG-FC9JCAP	車台番号	FC9JCA-20328

日付: 2026/2/12  
ダンプ・ダンプ(土砂禁)・クレーン付ダンプ

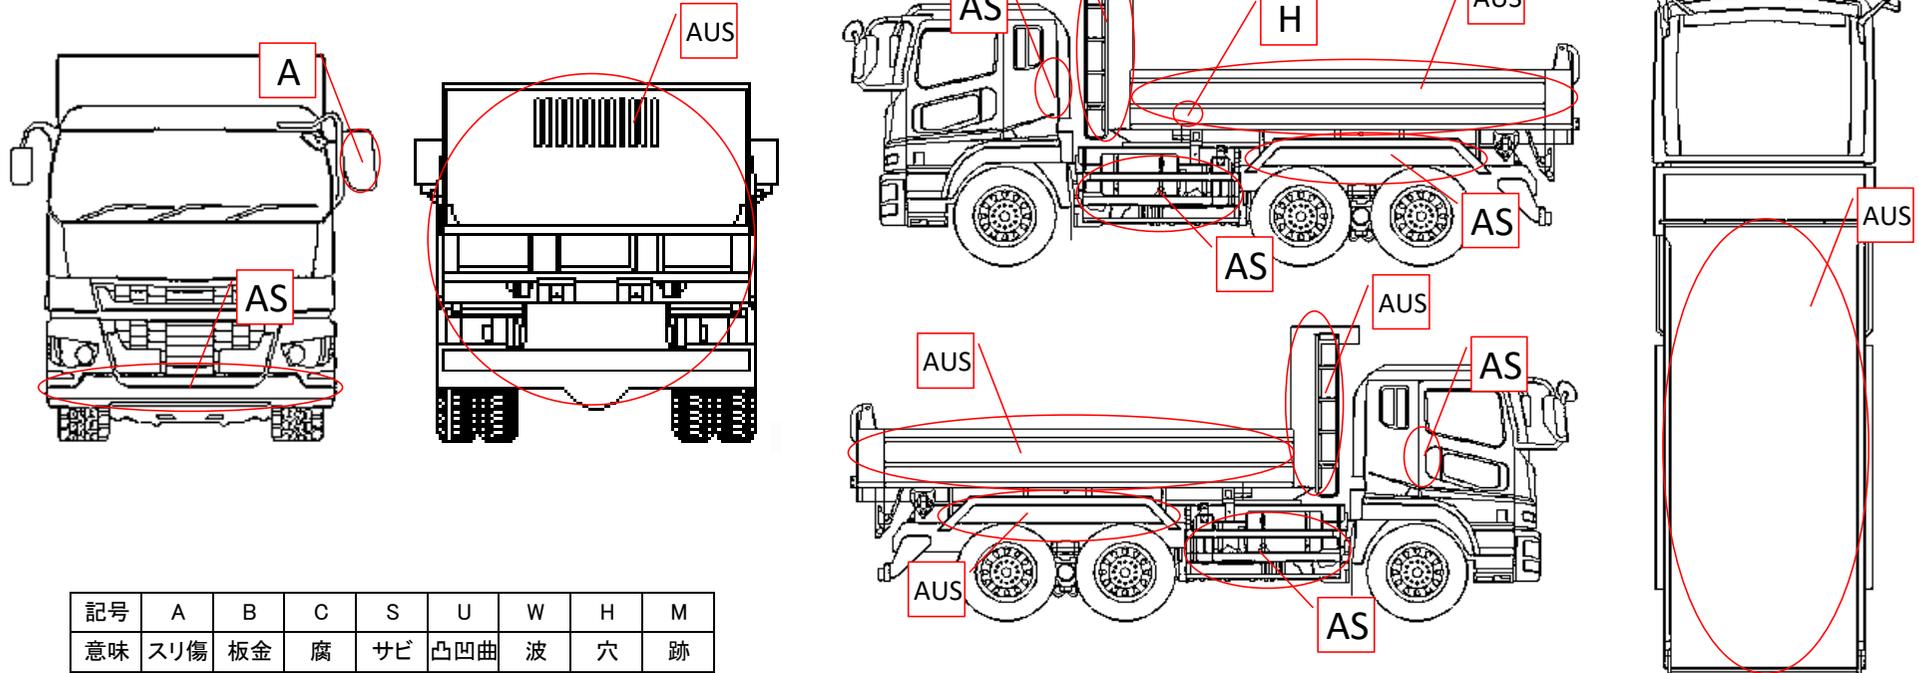
外装状態

記号	A	B	C	S	U	W	H	M
意味	スリ傷	板金	腐	サビ	凸凹曲	波	穴	跡

車内付属品			キャブ内装	外装		
キー各種	キャブ: 1本	上物: 無	シートの状態	良好 ( )	キャブ修復暦	無 ( )
	燃料タンク: 無	キーレス: 無	破損	無 ( )	フロントガラス状態	良好
工具・ジャッキ	工具: 無	ジャッキ: 無	汚れ	少ない	傷の程度→	. . .
取説各種	取扱説明書: 無	メンテナンスノート: 無	カーテン	無	シャーシ サビ	大
整備記録簿	無		フロアマット	有	フレーム曲がり・修復暦	無 ( )
	記録期間→ ( )		欠品	無 ( )	ボデー修復暦	無 ( )
