車両情報シート

| No | 管理番号 | 3067 | 形状 | 冷凍車(P/G付) |
| | 車名 | 日野 | 通称名 | レンジャー |

車両チェックシート

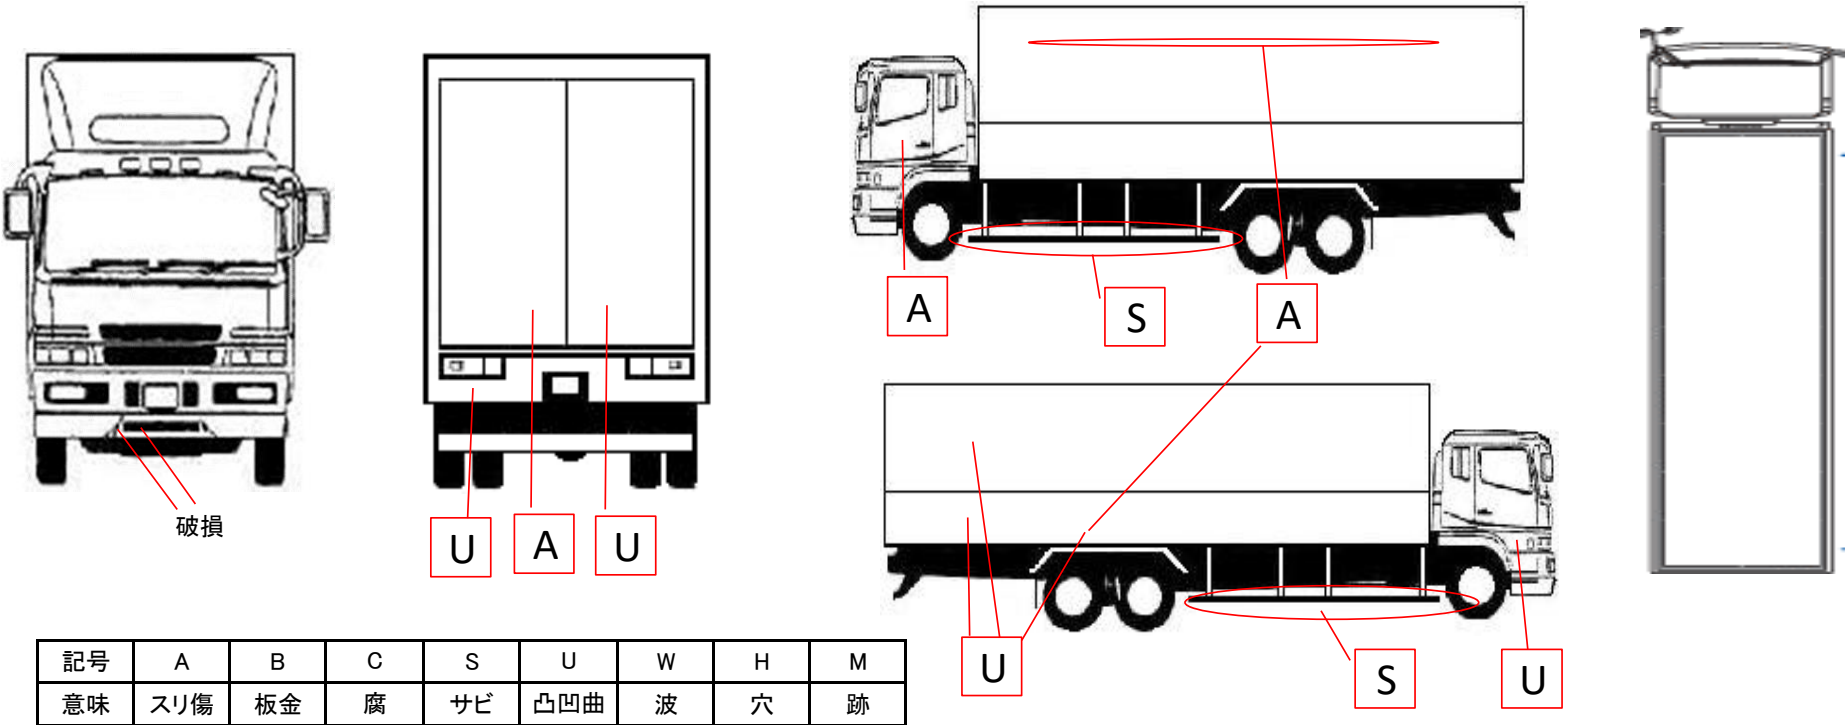
外装状態

| キャブ内装 | | | 外装 | | | 点検者 報告欄 |
|---|---|---|---|---|---|---|
| シート破れ | 無 | | キャブ修復暦 | 無 | ( ) | Rドア左側 穴あき有<br>庫内エアリブ破損 |
