車両情報シート

No	管理番号	3643	形状	ダンプ
	車名	いすゞ	通称名	エルフ
	型式	2RG-NKR88AT	車台番号	NKR88-7040164

車両チェックシート

外装状態

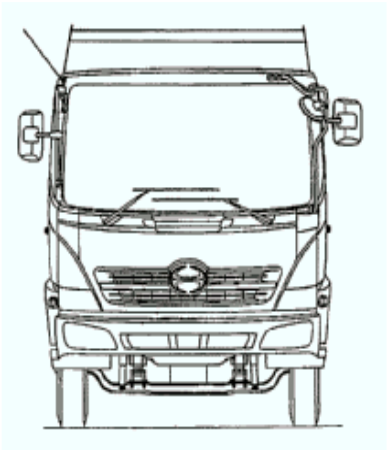
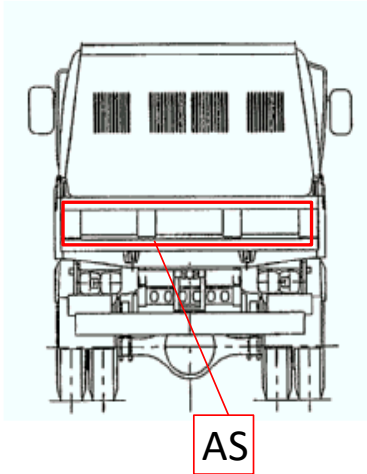
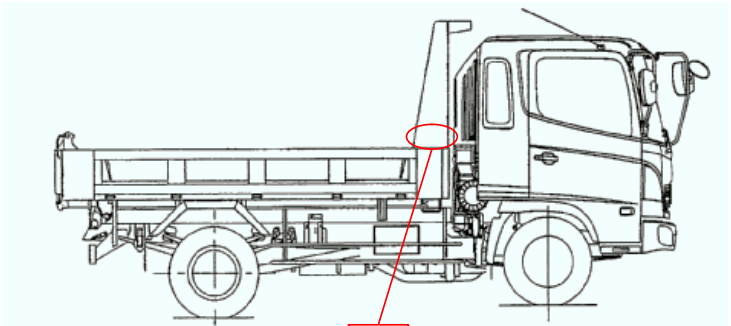
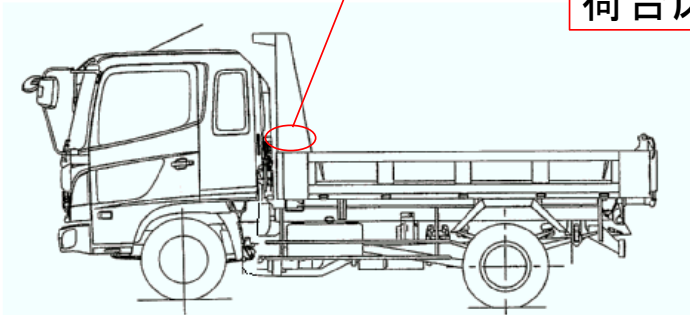
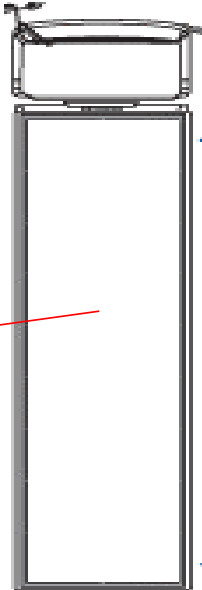
キャブ内装			外装			点検者 報告欄
シート破れ	無		キャブ修復暦	無	()	・使用に伴うキズ、汚れ有 ・コボレーンシートに破れあり
破損	無	()	キャブ・コーションプレート	有		
スイッチ類	良好	()	フロントガラス状態	傷あり	[]	
汚れ	中			傷の程度 [点キズ] ()		
欠品	無	()	シャーシ サビ	無		
その他			フレーム曲がり・修復暦	無	()	
			ボデー修復暦	無	()
