車両情報シート

管理番号	4147	形状	粉粒体運搬車
車名	日野	通称名	プロフィア
型式	QPG-FR1EXEG	車台番号	FR1EXE-13532

日付: 2026/5/11
粉粒体運搬車

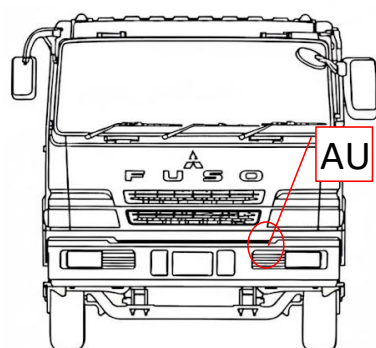
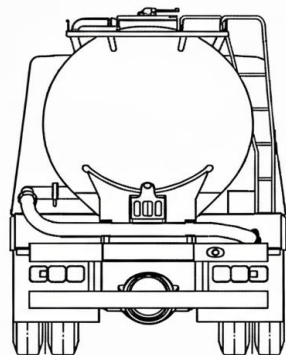
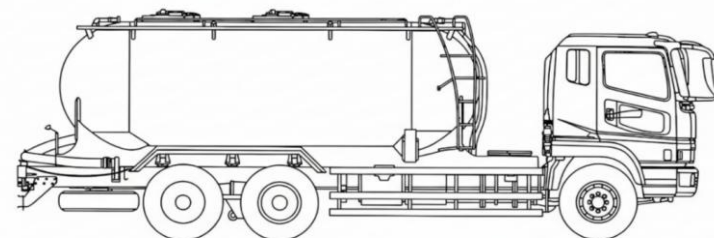
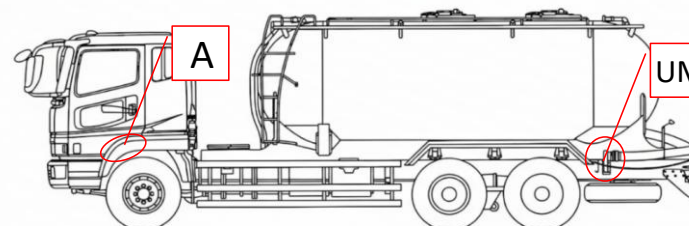
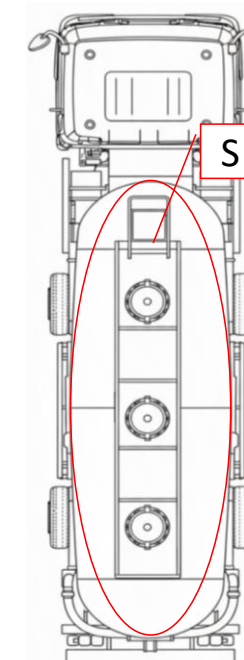
外装状態

車内付属品		キャブ内装		外装	
キー各種	キャブ: 1本 上物: 無 燃料タンク: 2本 キーレス: 無	シートの状態	良好 ()	キャブ修復暦	有 (Fインナーパネル歪み)
工具・ジャッキ	工具: 無 ジャッキ: 有	破損	無 ()	フロントガラス状態	傷あり 傷の程度→ 点キズ ・ ・
取説各種	取扱説明書: 無 メンテナンスノート: 無	汚れ	中	シャーシ サビ	小
整備記録簿	無 記録期間→ ()	カーテン	有	フレーム曲がり・修復暦	無 ()
		フロアマット	有	ボデー修復暦	無 ()
		欠品	有 (オープントレイ欠)
