## 車両情報シート

No	管理番号	3426	形状	粉粒体運搬車
	車名	三菱ふそう	通称名	スーパーグレート
	型式	PJ-FU50JZ	車台番号	FU50JZ-540536

粉粒体運搬車

## 車両チェックシート

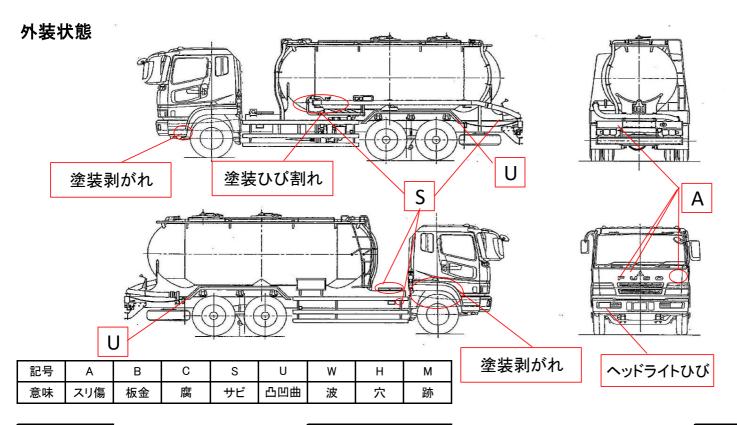
キャブ内装			外装						点検者 報告欄	
シート破れ	有		キャブ修復暦	無	(			)	運転席側のサンバ	イザーが5cm程敗れ
破損	無	( )	キャブ・コーションプレート	有						
スイッチ類	良好	( )	フロントガラス状態	傷あり	[		]			
汚れ	少ない			傷	の程度[	飛石	](	)		
欠品	無	( )	シャーシ サビ	小						
その他			フレーム曲がり・修復暦	無	(			)		
			ボデー修復暦	無	(			)
