車両情報シート

管理番号	4133	形状	冷凍車(P/G付)
車名	いすゞ	通称名	ギガ
型式	2PG-CYL77C	車台番号	CYL77C-7005245

日付: 2026/4/23
ウイング・バン・冷凍車

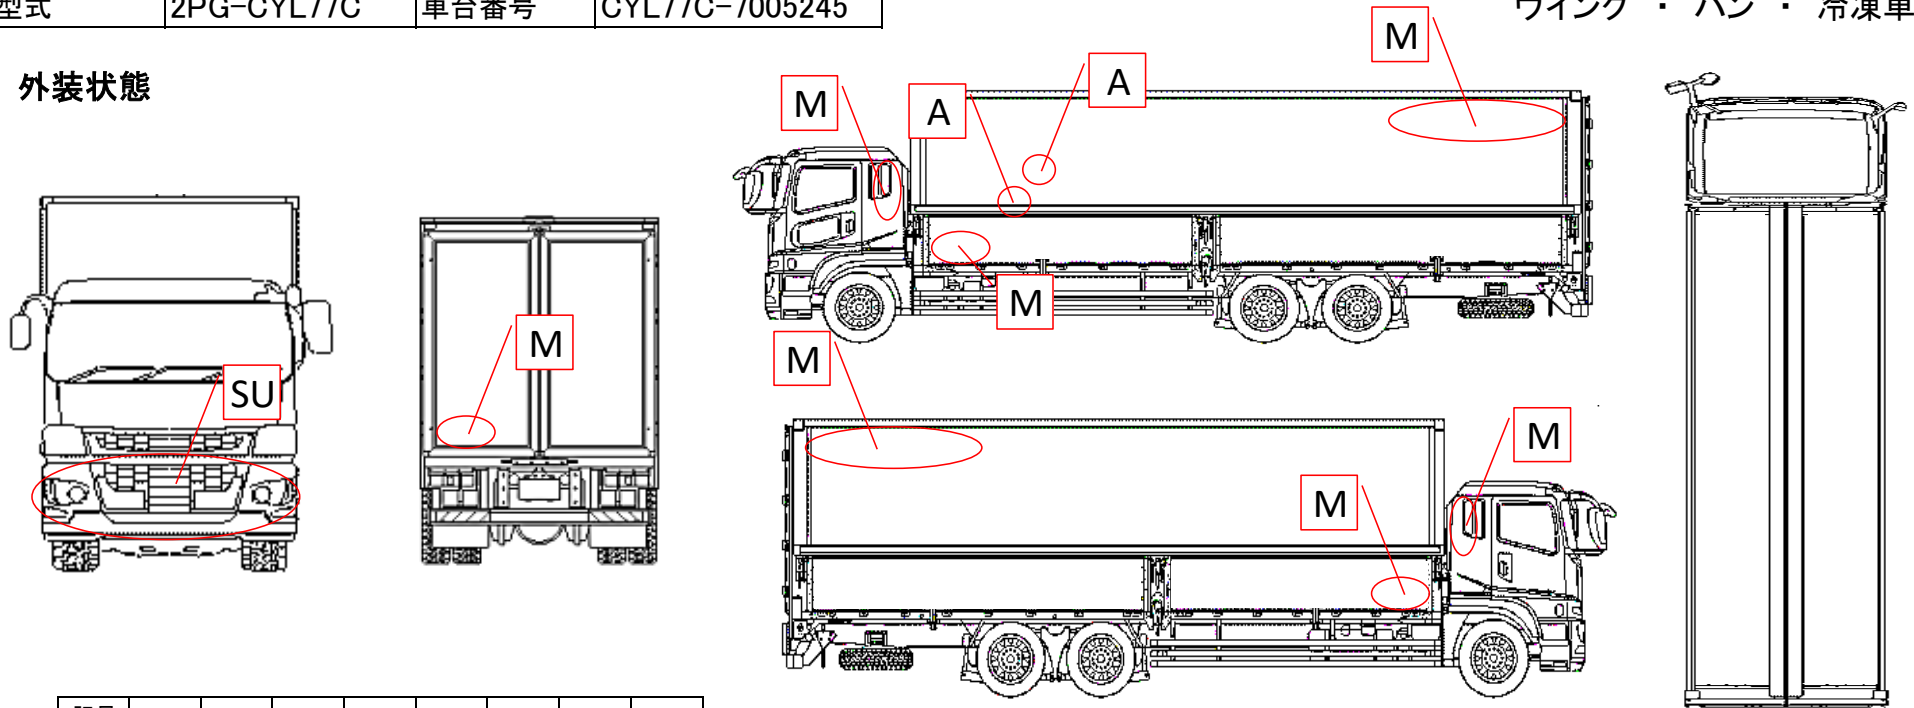
外装状態

車内付属品	キャブ内装		外装			
キー各種	キャブ: 2本	上物: 無	シートの状態	良好 ()	キャブ修復暦	無 ()
	燃料タンク: 無	キーレス: 有	破損	無 ()	フロントガラス状態	傷あり
工具・ジャッキ	工具: 有	ジャッキ: 無	汚れ	中		傷の程度→ 点キズ・
取説各種	取扱説明書: 有	メンテナンスノート: 有	カーテン	有	シャーシ サビ	小
整備記録簿	無		フロアマット	有	フレーム曲がり・修復暦	無 ()
	記録期間→ ()		欠品	無 ()	ボデー修復暦	無 ()
