車両情報シート

管理番号	4000	形状	ウイング
車名	日野	通称名	プロフィア
型式	LKG-FR1EXBG	車台番号	FR1EXB-11710

日付: 2026/4/2
ウイング・バン・冷凍車

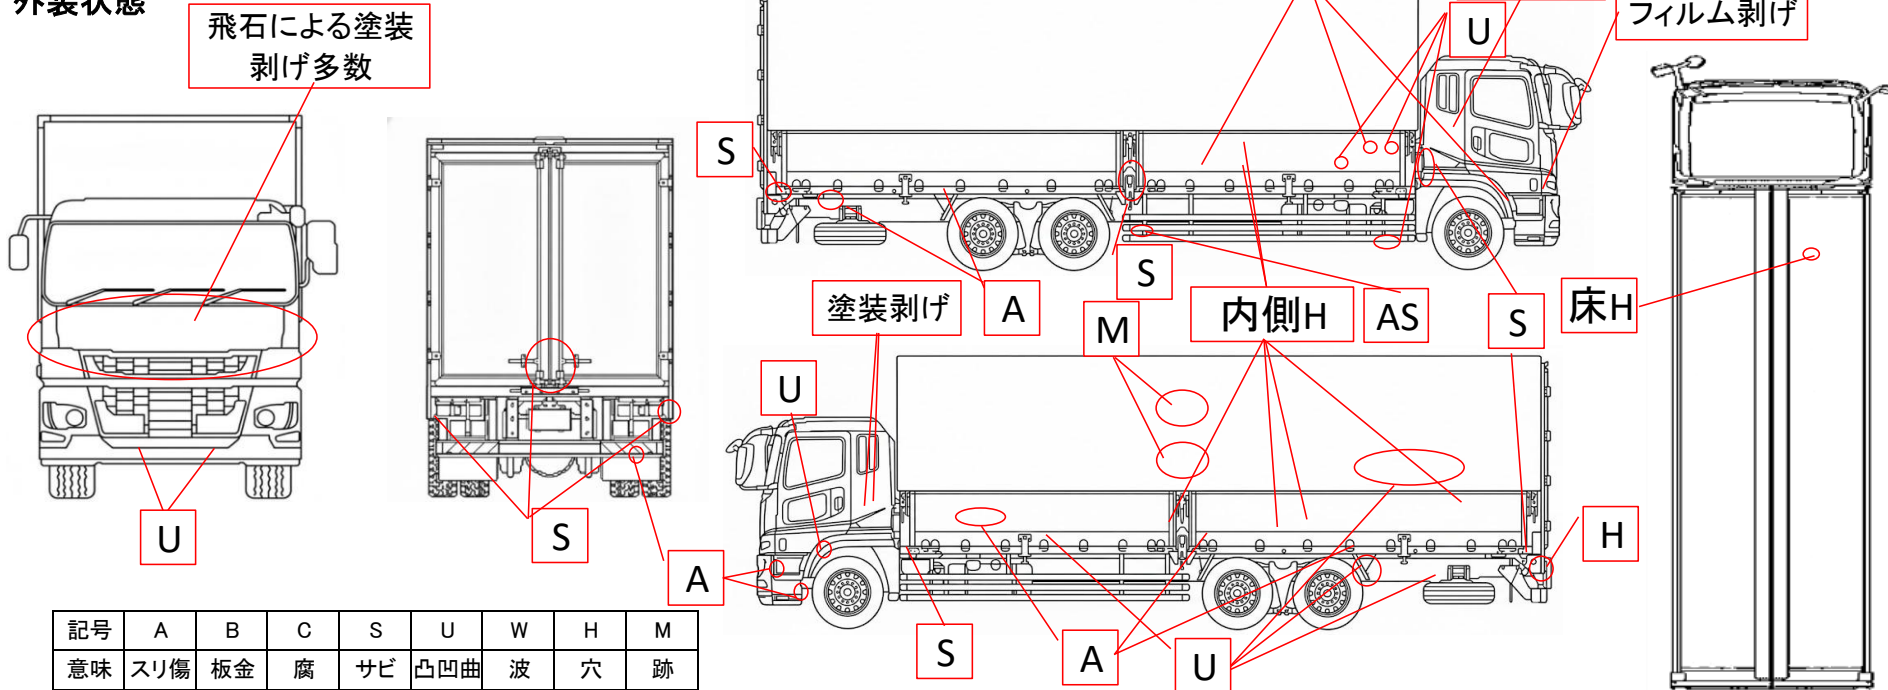
外装状態

車内付属品	キャブ内装	外装
キー各種 キャブ: 4本 上物: 2本 燃料タンク: 無 キーレス: 無	シートの状態 良好 () 破損 無 () 汚れ 少ない	キャブ修復暦 無 () フロントガラス状態 傷あり 傷の程度→ 点キズ・飛石・ヒビ
工具・ジャッキ 工具: 無 ジャッキ: 無	カーテン 有 フロアマット 有	シャーシ サビ 大 フレーム曲がり・修復暦 無 () ボデー修復暦 有 (左側ウイングパネル)
取説各種 取扱説明書: 有 メンテナンスノート: 無	欠品 有 (ナンバー灯)	
整備記録簿 無 記録期間→ ()

庫内擦り傷、凸凹曲多数
