## 車両情報シート

管理番号	3783	形状	平ボデー
車名	いすゞ	通称名	エルフ
型式	2RG-NJR88A	車台番号	NJR88-7010011

日付: 2026/2/2  
平ボデー

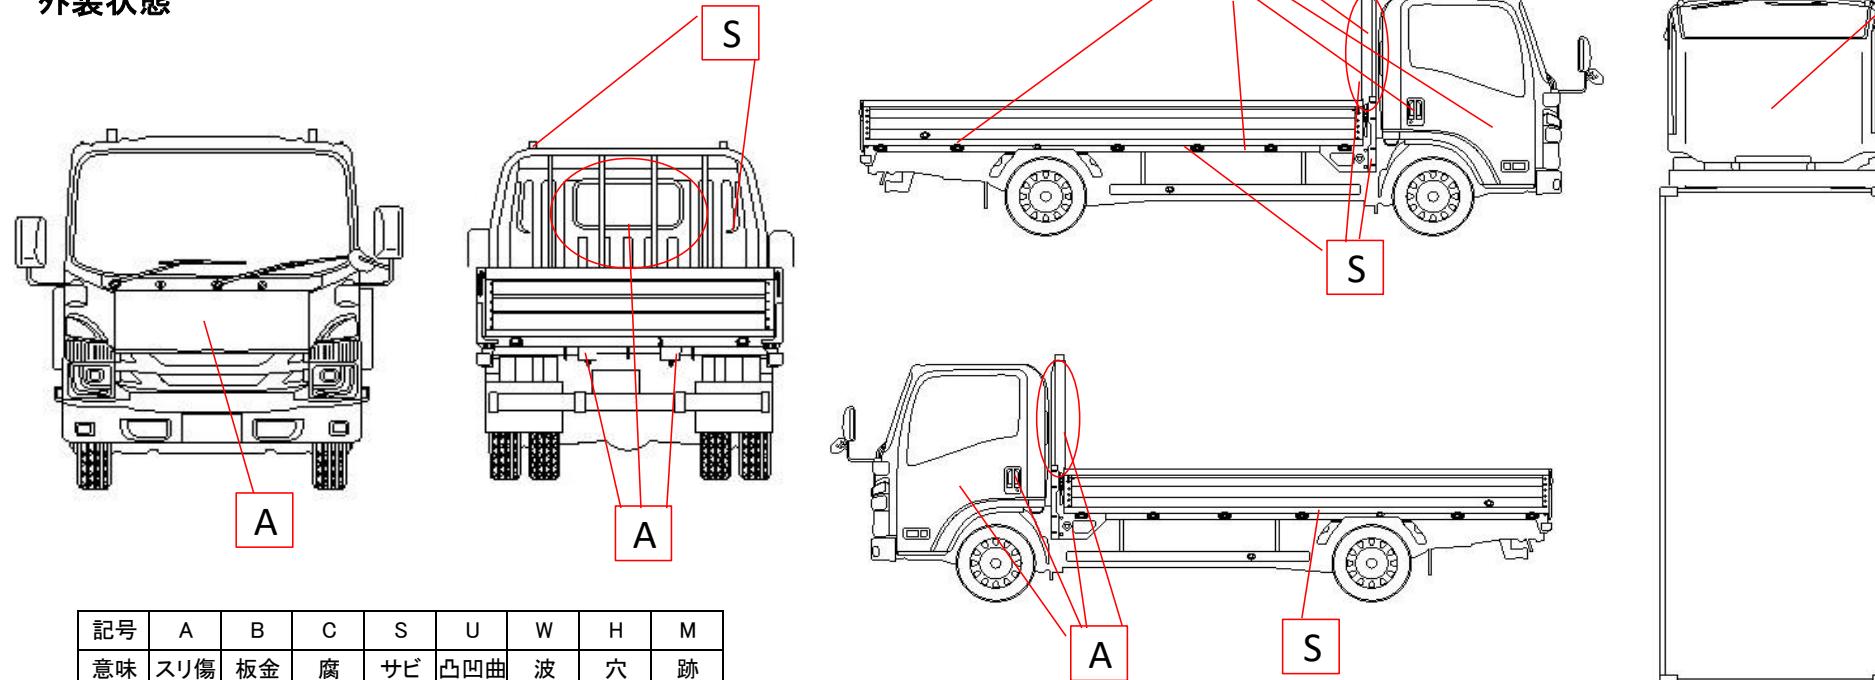
## 外装状態

車内付属品	キャブ内装				外装	
キー各種	キャブ： 2本	上物： 無	シートの状態	良好 ( )	キャブ修復歴	無 ( )
	燃料タンク： キャブキーと同一	キーレス： 有	破損	無 ( )	フロントガラス状態	傷あり
工具・ジャッキ	工具： 有	ジャッキ： 有	汚れ	中		傷の程度→ 飛石 · · ·
取説各種	取扱説明書： 有	メンテナンスノート： 有	カーテン	無	シャーシ サビ	小
整備記録簿	無	記録期間→ ( )	フロアマット	有	フレーム曲がり・修復歴	無 ( )
			欠品	有 ( シガライター )	ボデー修復歴	無 ( )

アオリ床塗装跡
