## 車両情報シート

No	管理番号	3033	形状	冷凍車(P/G付)
	車名	日野	通称名	レンジャー
	型式	2KG-FD2ABG	車台番号	FD2AB-112393

## 車両チェックシート

## 外装状態

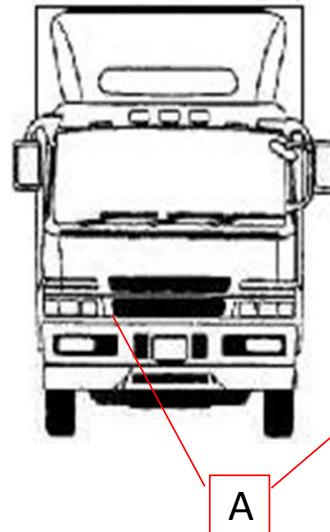
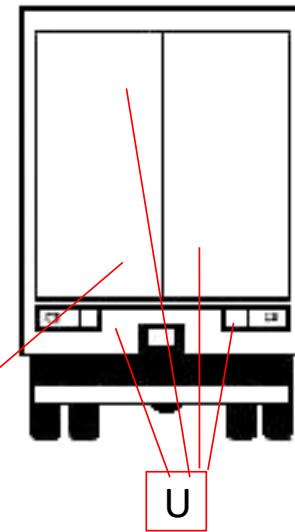
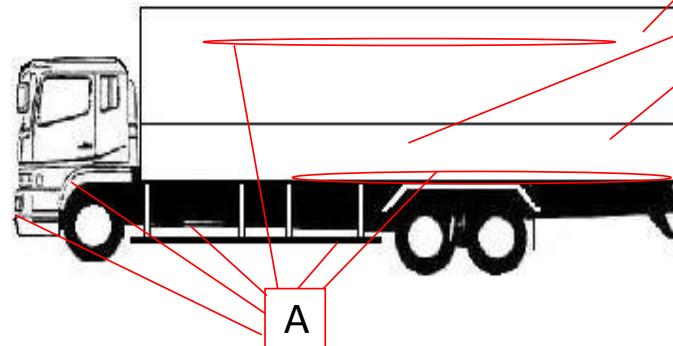
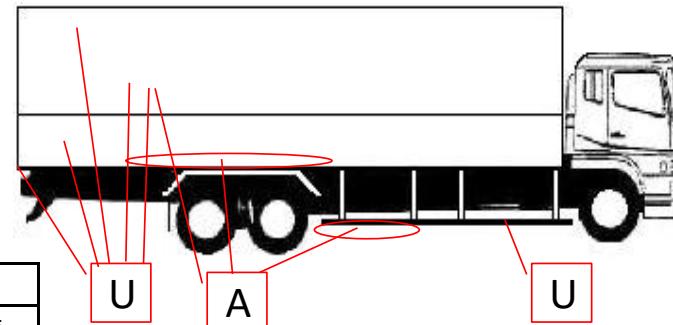
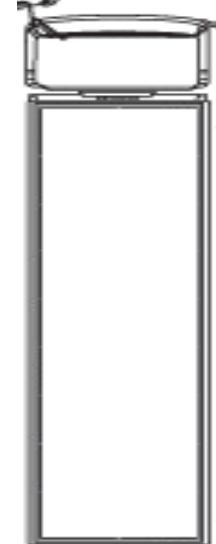
記号	A	B	C	S	U	W	H	M
意味	スリ傷	板金	腐	サビ	凸凹曲	波	穴	跡

キャブ内装	外装			点検者 報告欄
シート破れ 破損	無	( ETC入れ )	キャブ修復歴 キャブ・コーナープレート	無 ( )
スイッチ類	有	( )	フロントガラス状態	有 ( )
汚れ	良好	( )	シャーシ サビ	傷あり [ ]
欠品	中	( )	フレーム曲がり・修復歴	傷の程度 [ 点キズ ] ( )
その他	無	( )	ボデー修復歴	小 ( )
				無 ( )
				無 ( )
