車両情報シート

管理番号	3727	形状	冷凍車
車名	三菱ふそう	通称名	スーパープレート
型式	2PG-FU84VZ	車台番号	FU84VZ-500429

日付: 2026/3/4  
ウイング・バン・冷凍車

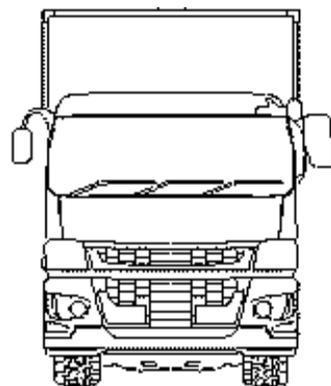
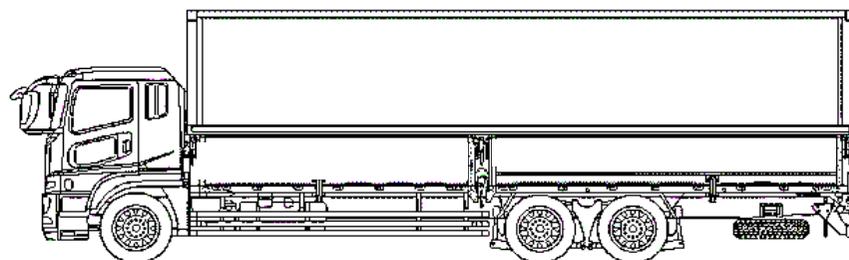
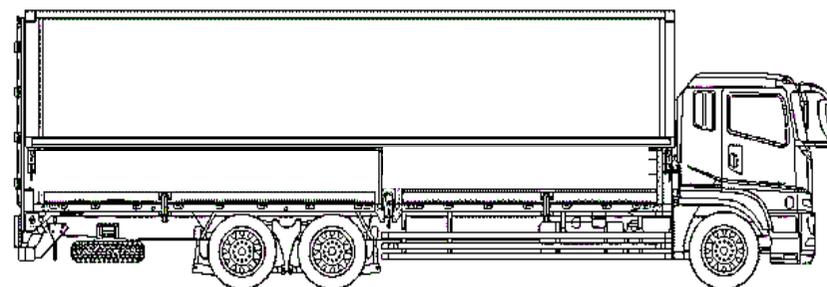
## 外装状態

記号	A	B	C	S	U	W	H	M
意味	スリ傷	板金	腐	サビ	凸凹曲	波	穴	跡

車内付属品			キャブ内装	外装		
キー各種	キャブ: 2本	上物: 無	シートの状態	良好 ( )	キャブ修復暦	無 ( )
	燃料タンク: 無	キーレス: 有	破損	無 ( )	フロントガラス状態	良好
工具・ジャッキ	工具: 有	ジャッキ: 有	汚れ	無	傷の程度→	. . .
取説各種	取扱説明書: 有	メンテナンスノート: 有	カーテン	有	シャーシ サビ	無
整備記録簿	無		フロアマット	有	フレーム曲がり・修復暦	無 ( )
	記録期間→ ( )		欠品	無 ( )	ボデー修復暦	無 ( )
