車両情報シート

| 管理番号 | 4404 | 形状 | ウイング |
| 車名 | 日野 | 通称名 | レンジャー |
| 型式 | TKG-FD7JLAG | 車台番号 | FD7JLA-17832 |

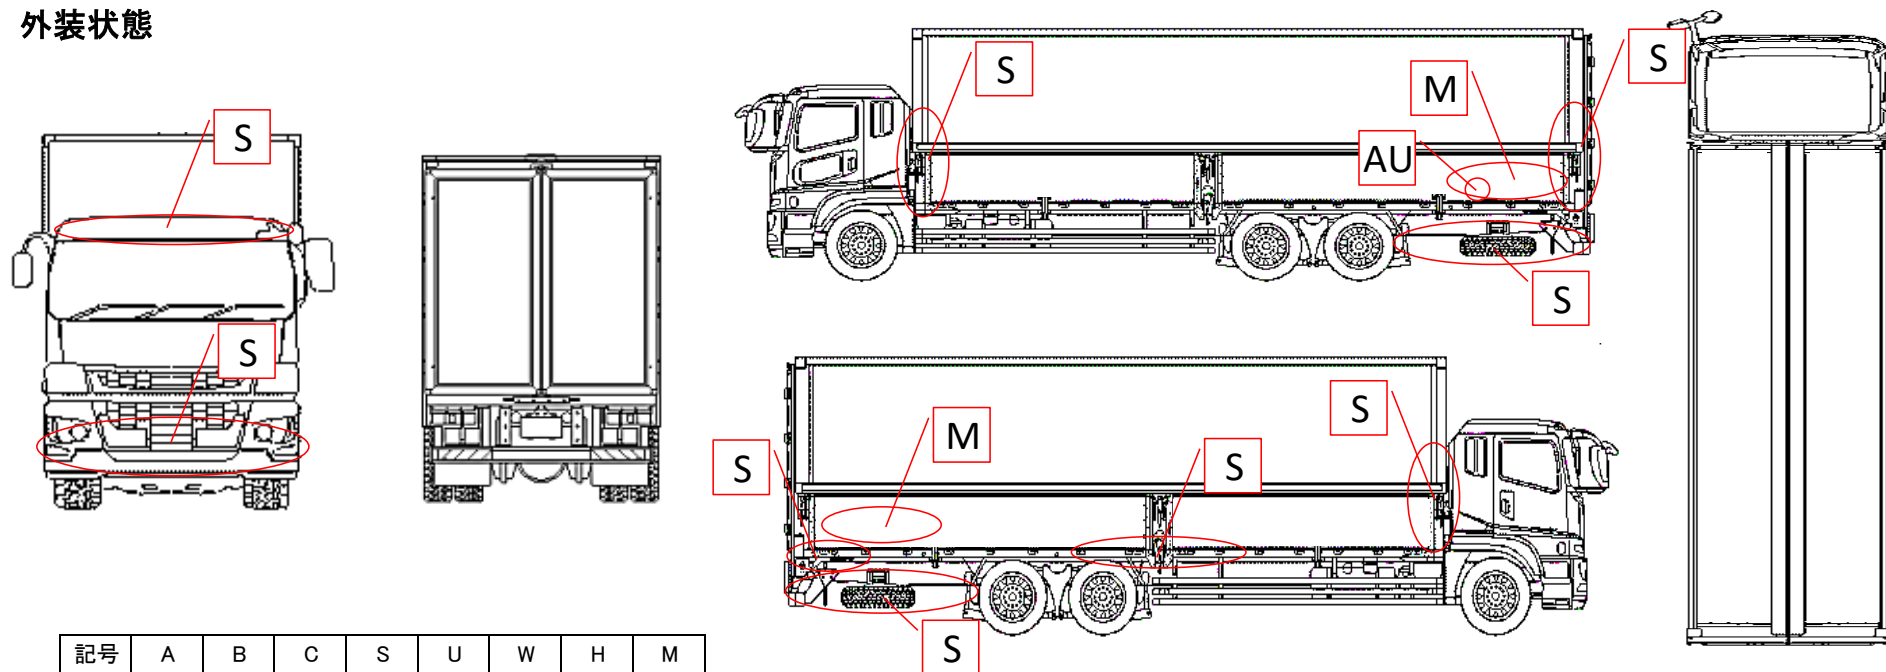
## 外装状態

| 記号 | A | B | C | S | U | W | H | M |
| 意味 | スリ傷 | 板金 | 腐 | サビ | 凸凹曲 | 波 | 穴 | 跡 |

キャビン全塗装(黄緑⇒白)  
助手席側Rバンパー角ゴム欠品
