車両情報シート

No	管理番号 車名 型式	3718 日野 2KG-FJ2ABA	形状 通称名 車台番号	ミキサー レンジャー FJ2AB-100542
----	------------------	--------------------------	-------------------	-------------------------------

日付: 2025/12/26

車両チェックシート

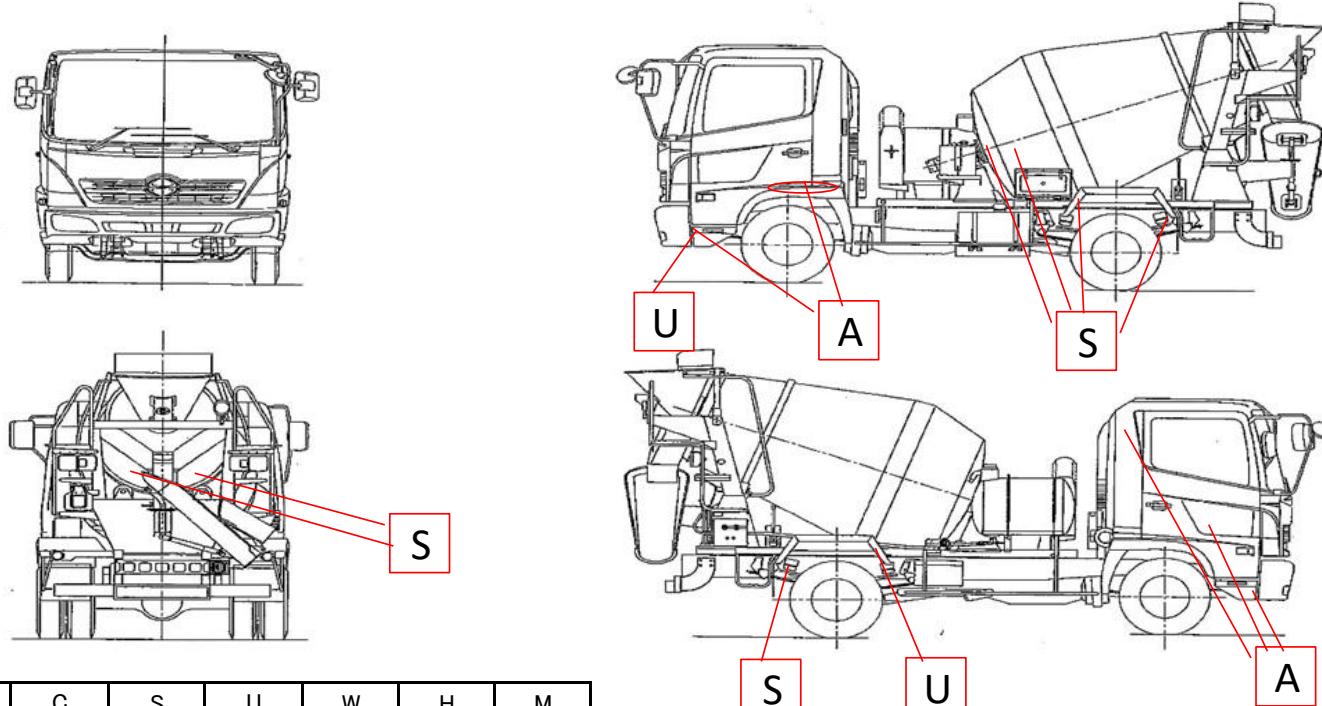
外装状態

記号	A	B	C	S	U	W	H	M
意味	スリ傷	板金	腐	サビ	凸凹曲	波	穴	跡

キャブ内装	外装			点検者 報告欄
シート破れ 無	(キャブ修復歴	無	(
破損 無)	キャブ・コーションプレート	有)
スイッチ類 良好	(フロントガラス状態	傷あり	[]
汚れ 中)	シャーシ サビ	傷の程度 [点キズ]	()
欠品 無	(フレーム曲がり・修復歴	小	()
その他)	ボデー修復歴	無	()
