車両情報シート

| No | 管理番号 | 3382 | 形状 | ウイング |
| | 車名 | 日野 | 通称名 | プロフィア |

車両チェックシート

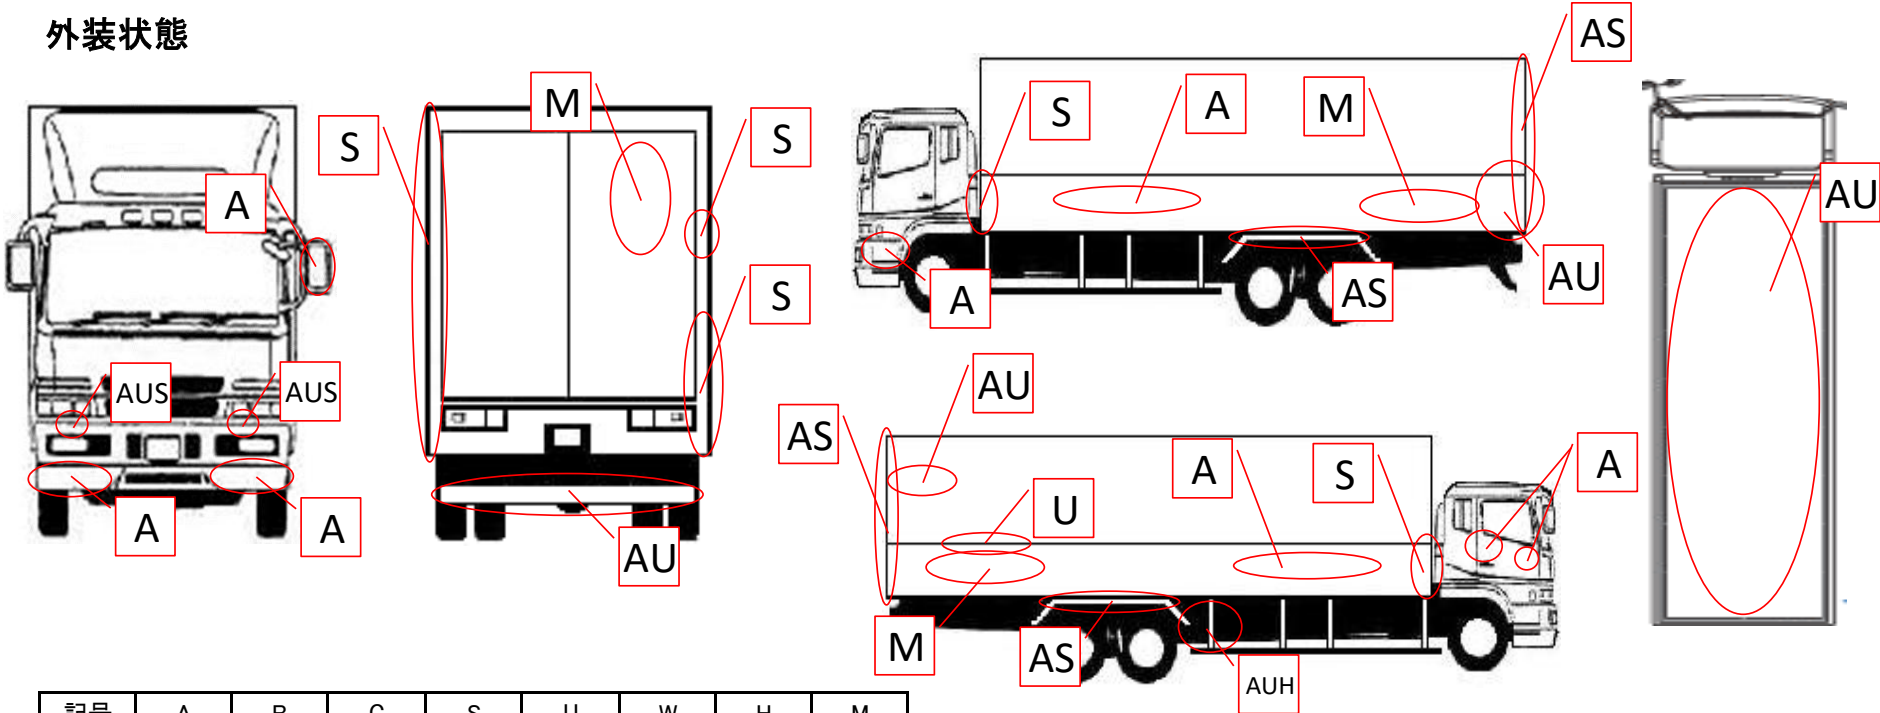
外装状態

| 記号 | A | B | C | S | U | W | H | M |
| 意味 | スリ傷 | 板金 | 腐 | サビ | 凸凹曲 | 波 | 穴 | 跡 |

| キャブ内装 | | 外装 | | 点検者 報告欄 |
|---|---|---|---|---|
| シート破れ | 有 | キャブ修復暦 | 無 ( | ・ウイングスイッチカバー欠品(両側)<br>・シートガタ有 |
| 汚れ | 少ない | | 傷の程度 [ 点キズ/飛石 ] ( | |
| 欠品 | 有 ( オープントレイ欠 ) | シャーシ サビ | 小 | |
