車両情報シート

| No | 管理番号 | 3032 | 形状 | 冷凍車(P/G付) |
| | 車名 | 日野 | 通称名 | レンジャー |

車両チェックシート

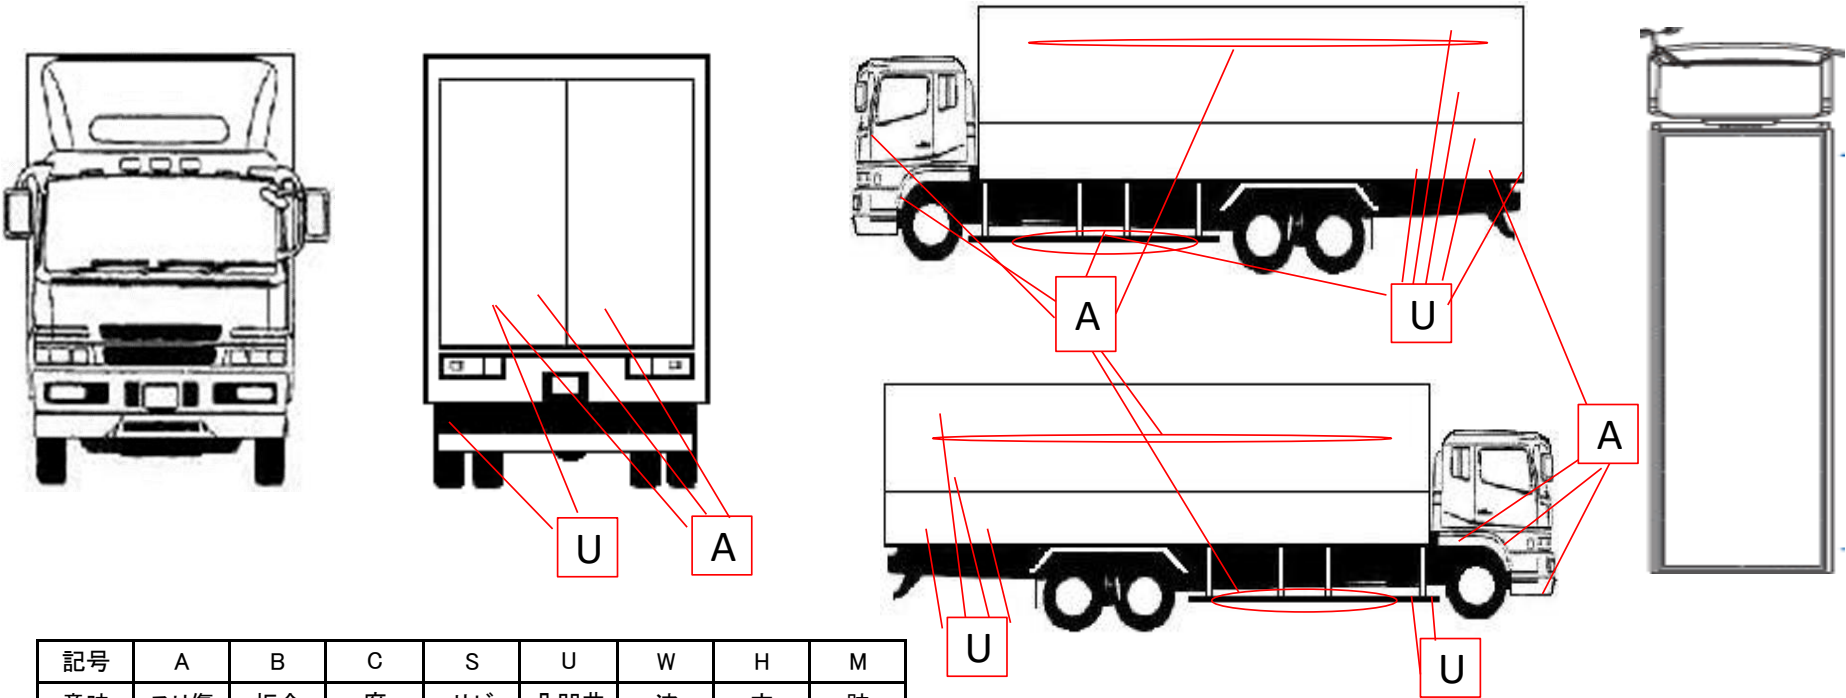
外装状態

| キャブ内装 | | 外装 | | 点検者 報告欄 |
|---|---|---|---|---|
| シート破れ | 有 | キャブ修復暦 | 無 | 右ドア板金 塗装 跡<br>運転席 ベッド タバコ焼け跡 |
| スイッチ類 | 良好 ( ) | フロントガラス状態 | 傷あり [ 修正可 ] 修正済 | |
| 汚れ | 中 | | 傷の程度 [ 飛石 ] ( ) | |
| 欠品 | 無 ( ) | シャーシ サビ | 小 | |
