## 車両情報シート

管理番号	3630	形状	冷凍車
車名	三菱ふそう	通称名	キャンター
型式	2PG-FBAV0	車台番号	FBAV0-581343

日付: 2025/11/19  
ウイング・バン・冷凍車

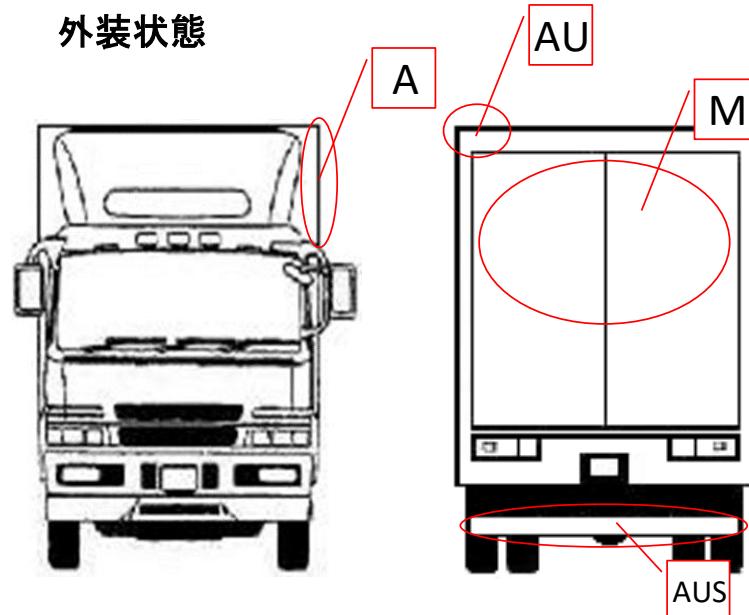
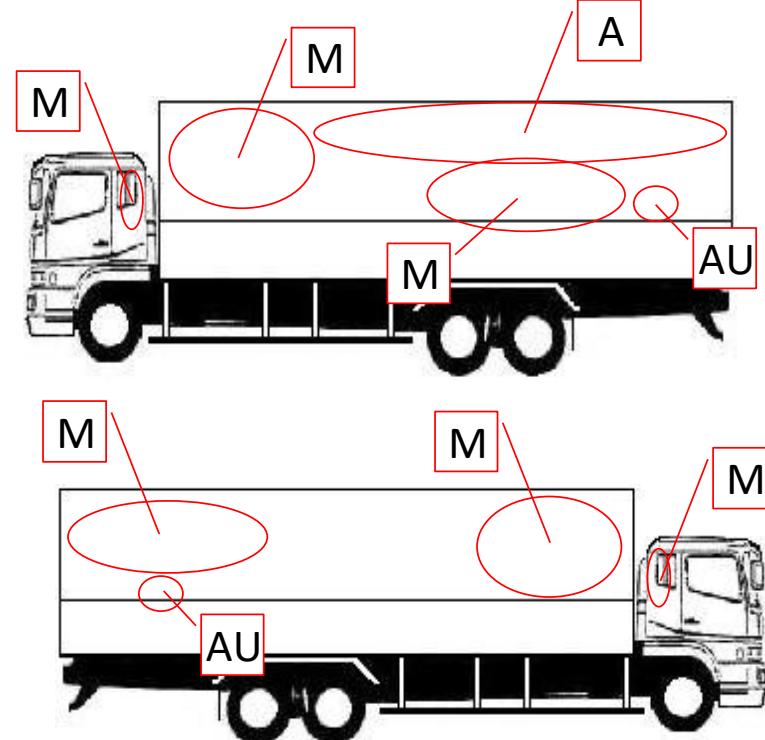
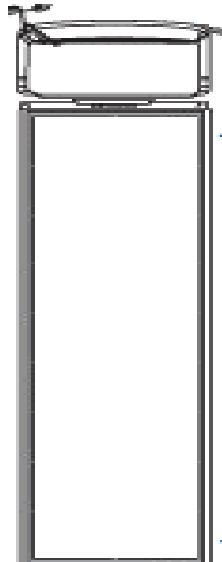
## 外装状態

キャブ内装	外装				点検者 報告欄
シートの状態	良好	(	)	キャブ修復歴	無
破損	無	(	)	フロントガラス状態	傷あり
汚れ	中	(	)	シャーシ サビ	傷の程度→ 点キズ
欠品	無	(	)	フレーム曲がり・修復歴	・
その他				ボデー修復歴	・
