車両情報シート

日付: 2026/11/6

管理番号	4707	形状	アルミ平ボデー
車名	いすゞ	通称名	ギガ
型式	LKG-CYM77A	車台番号	CYM77A-7000108

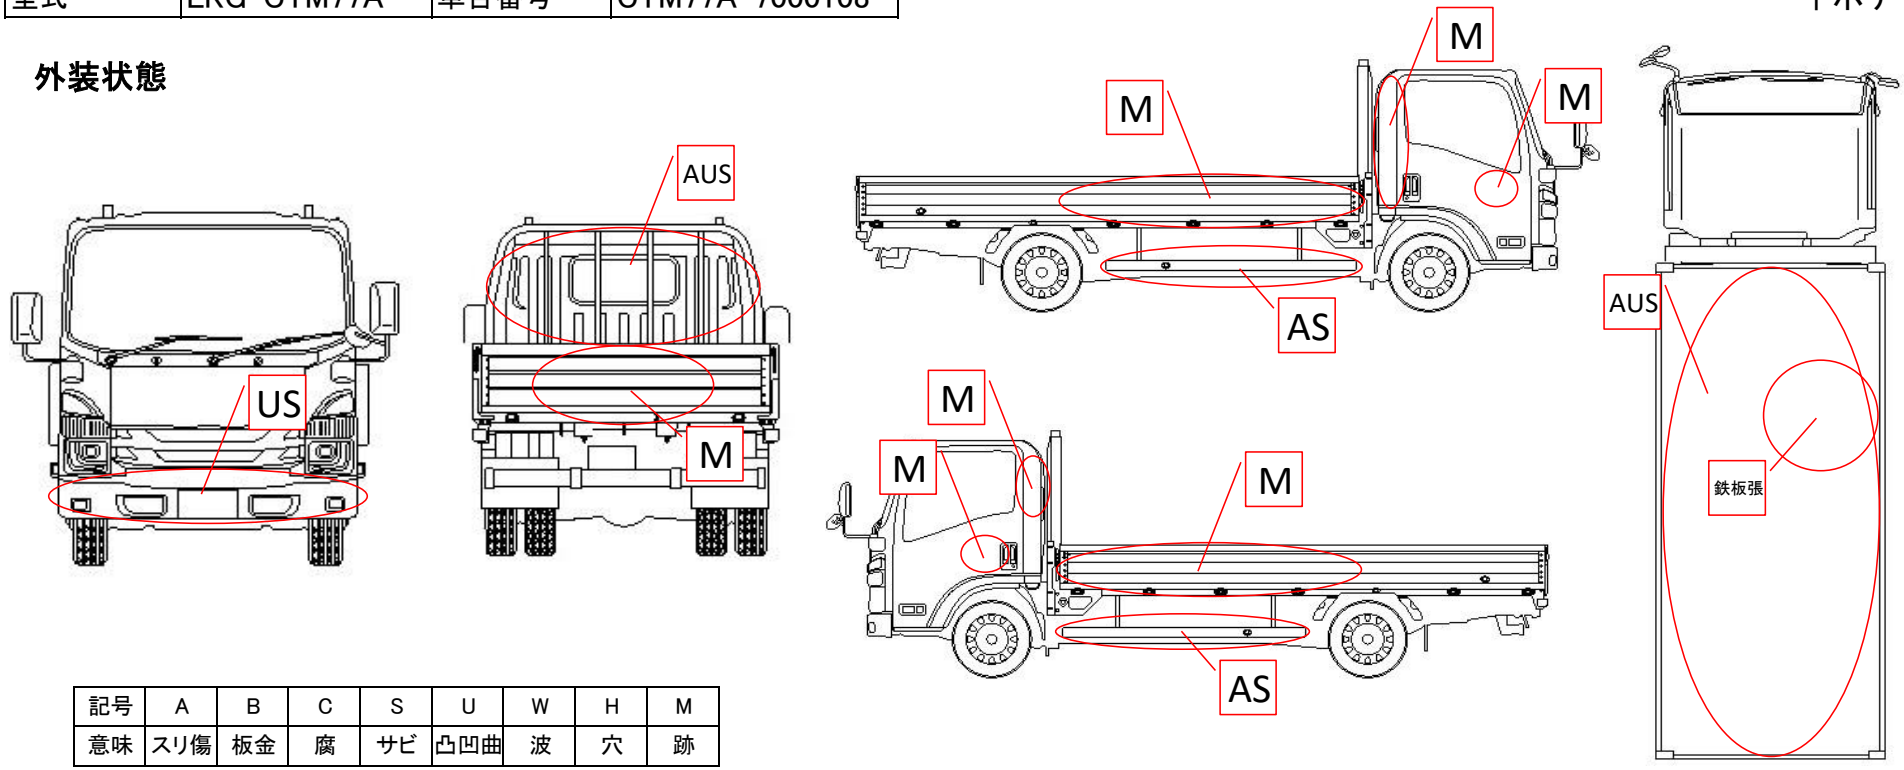
外装状態

車内付属品				キャブ内装			外装		
キー各種	キャブ: 2本	上物: 無		シートの状態	損傷	(切れ,穴有)	キャブ修復暦	無	( )
	燃料タンク: 無	キーレス: 有		破損	無	( )	フロントガラス状態	傷あり	
工具・ジャッキ	工具: 有	ジャッキ: 有		汚れ	中			傷の程度→ 点キズ ・ ・	
取説各種	取扱説明書: 有	メンテナンスノート: 無		カーテン	有		シャーシ サビ	中	
整備記録簿	無			フロアマット	有		フレーム曲がり・修復暦	無	( )
	記録期間→ ( )			欠品	無	( )	ボデー修復暦	無	( )
