車両情報シート

No	管理番号	3575	形状	クレーン付
	車名	いすゞ	通称名	フォワード
	型式	2PG-FRR90S1	車台番号	FRR90-7129114

車両チェックシート

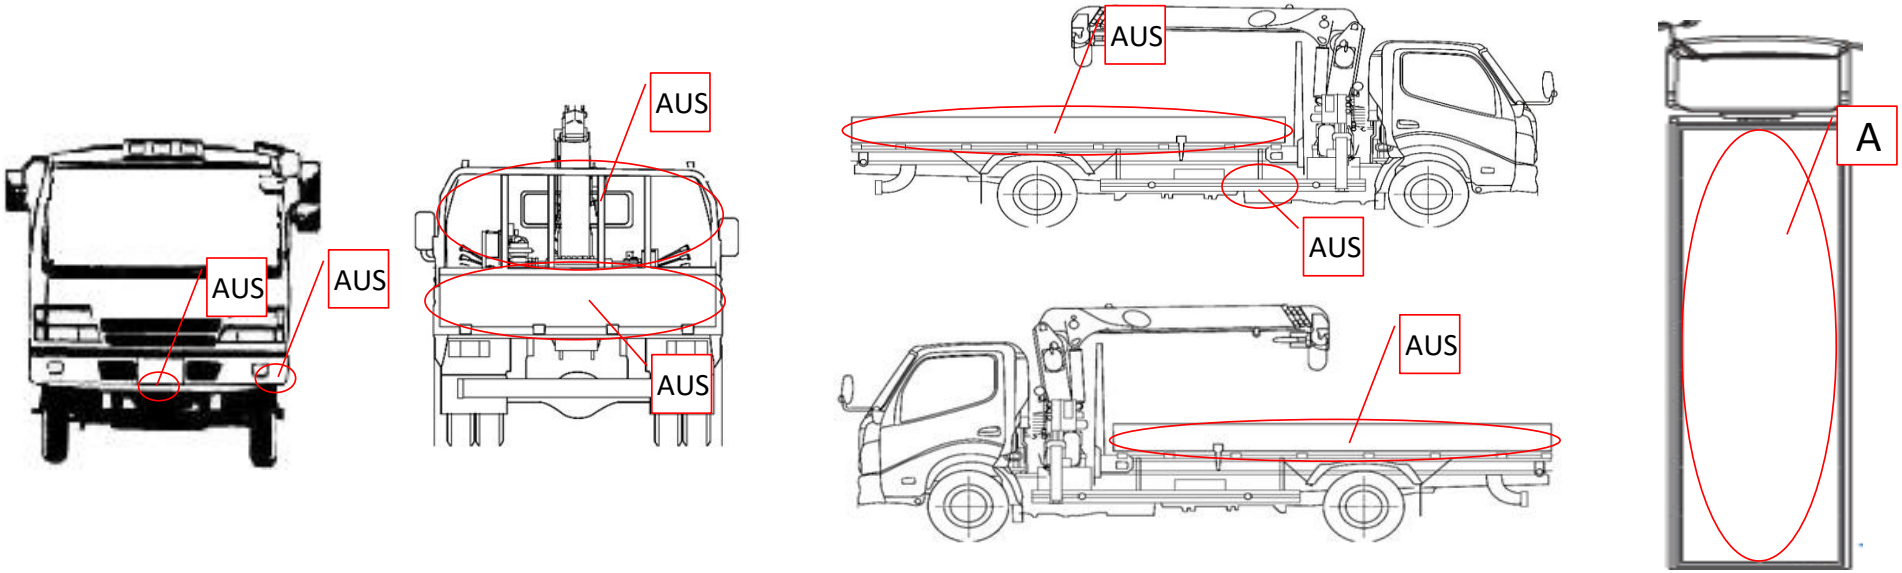
外装状態

キャブ内装			外装			点検者　報告欄
シート破れ	無		キャブ修復暦	無	( )	
破損	無	( )	キャブ・コーションプレート	有		
スイッチ類	良好	( )	フロントガラス状態	良好	[ ]	
汚れ	少ない			傷の程度	[ ]( )	
欠品	無	( )	シャーシ　サビ	中		
その他			フレーム曲がり・修復暦	無	( )	
			ボデー修復暦	無	( )
