車両情報シート

日付: 2026/11/19

管理番号	4717	形状	クレーン付
車名	いすゞ	通称名	ギガ
型式	QKG-CYY77AY	車台番号	CYY77AY-7000783

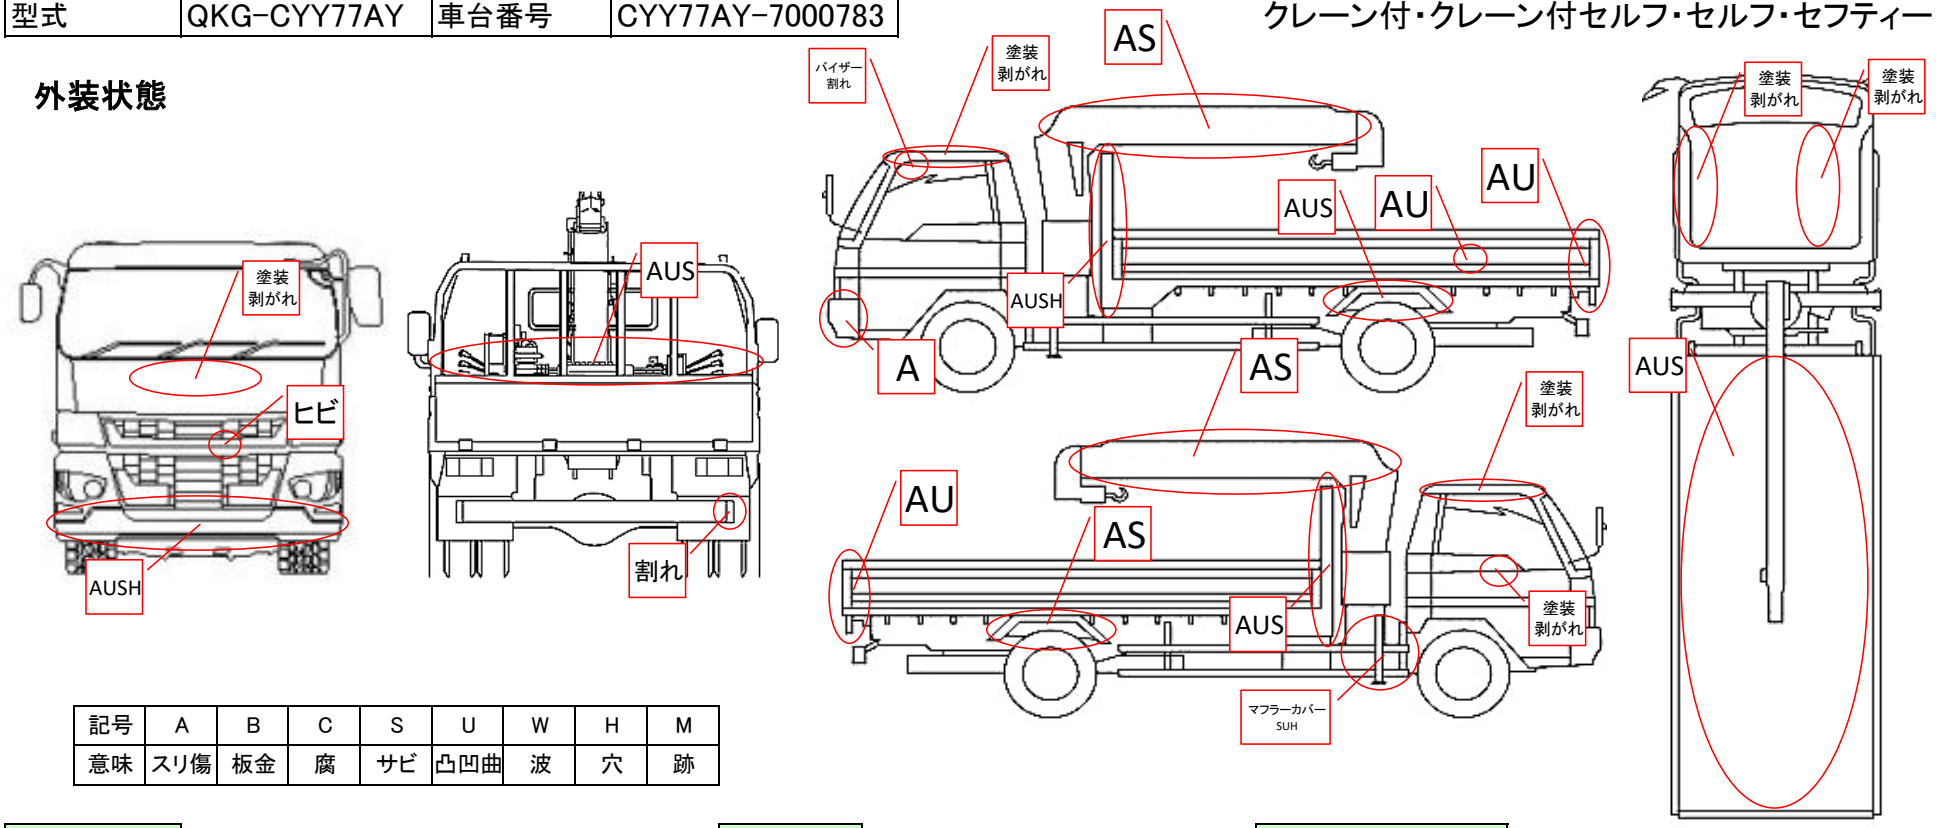
外装状態

全体的に塗装剥がれ多数 / 助手席側バイザー割れ
Rバンパー(運転席側)コーナーゴム欠品 / マフラーカバーサビ,凹み,穴有
