車両情報シート

管理番号	4404	形状	ウイング
車名	日野	通称名	レンジャー
型式	TKG-FD7JLAG	車台番号	FD7JLA-17832

日付: 2026/9/1

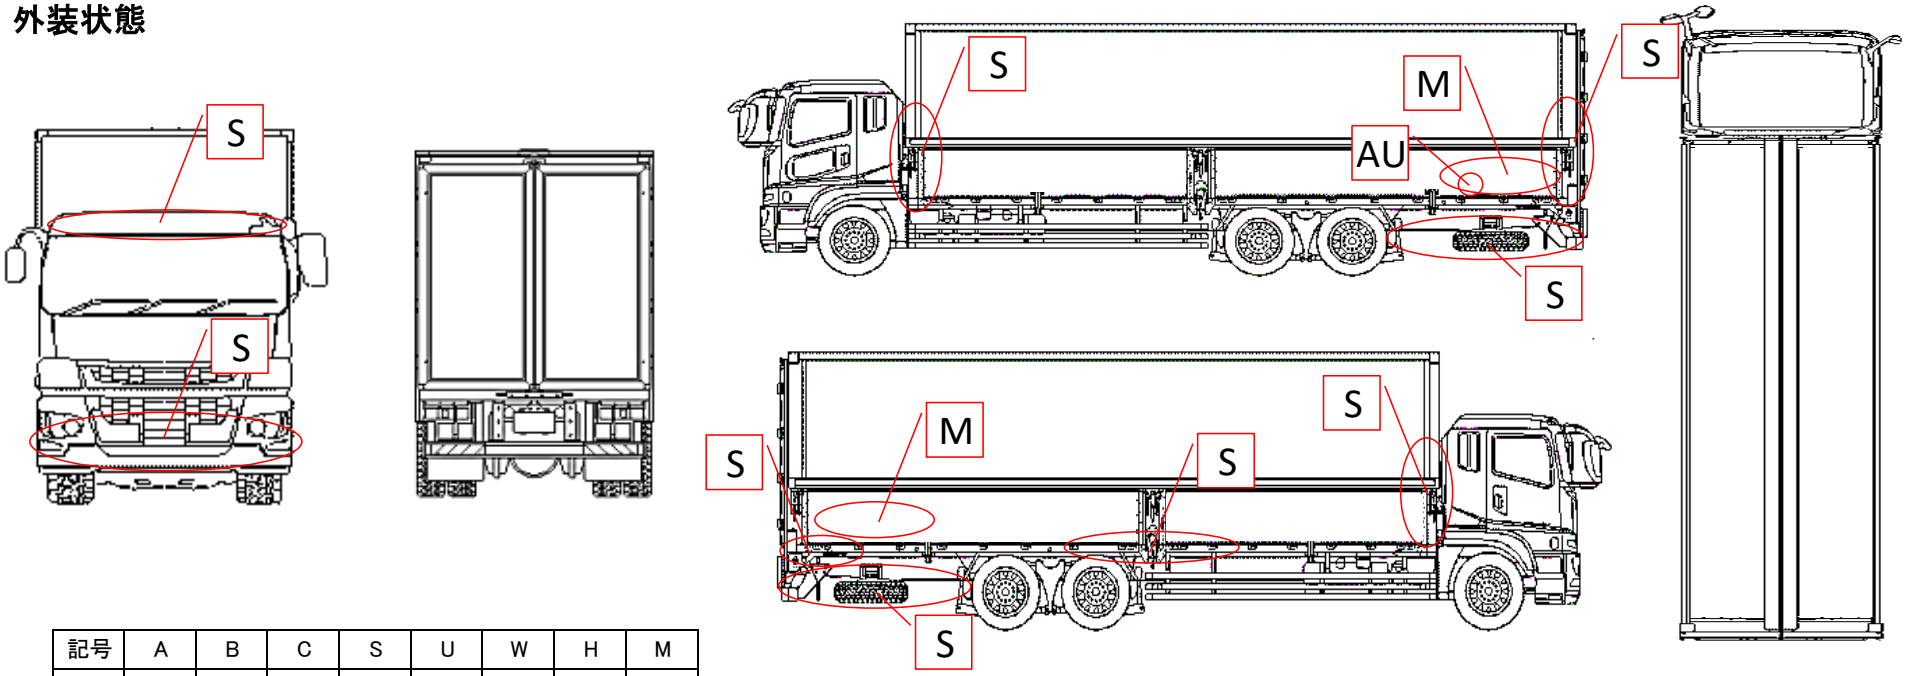
外装状態

外装		
キャブ修復暦	無	( )
フロントガラス状態	傷あり	
	傷の程度→	点キズ ・ ・
シャーシ サビ	中～大	
フレーム曲がり・修復暦	無	( )
ボデー修復暦	無	( )

キャビン全塗装(黄緑⇒白)
助手席側Rバンパー角ゴム欠品
