車両情報シート

日付: 2026/9/1

管理番号	4438	形状	トラクタ
車名	UDトラックス	通称名	クオン
型式	QKG-GK6XAB	車台番号	JNCMN21A5GU004645

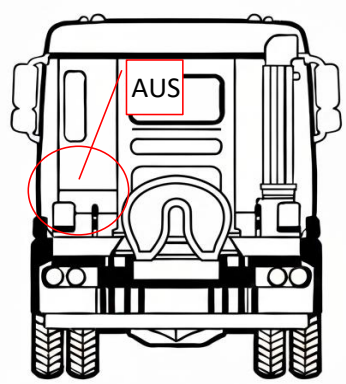
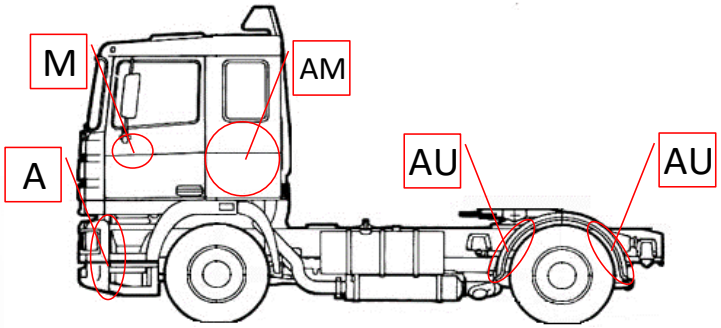
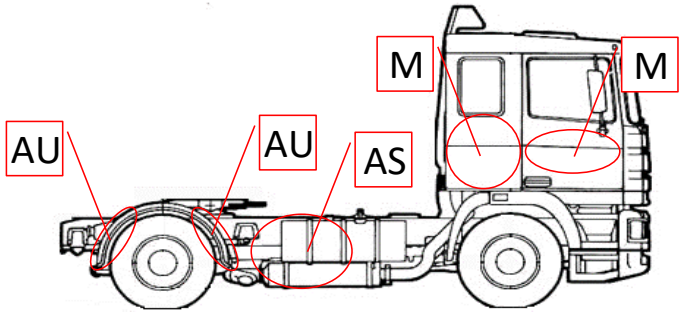
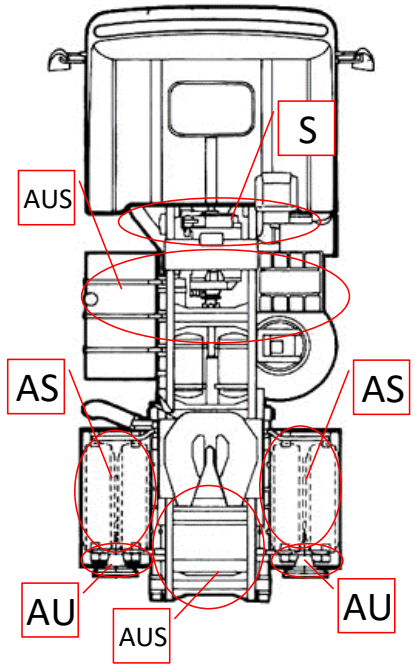
外装状態

車内付属品				キャブ内装			外装		
キー各種	キャブ：1本	上物：無		シートの状態	損傷	（切れ）	キャブ修復暦	無	（）
	燃料タンク：無	キーレス：有		破損	無	（）	フロントガラス状態	傷あり	
工具・ジャッキ	工具：無	ジャッキ：無		汚れ	中			傷の程度→ 点キズ ・ ・	
取説各種	取扱説明書：有	メンテナンスノート：有		カーテン	有		シャーシ　サビ	中	
整備記録簿	無			フロアマット	有		フレーム曲がり・修復暦	無	（）
	記録期間→　（）			欠品	無	（）	ボデー修復暦	無	（）

助手席側ミラーステーカバー欠品
助手席側テールBOX割れ
