車両情報シート

管理番号	4463	形状	冷凍車
車名	いすゞ	通称名	フォワード
型式	TKG-FRR90T2	車台番号	FRR90-7073860

日付: 2026/8/24

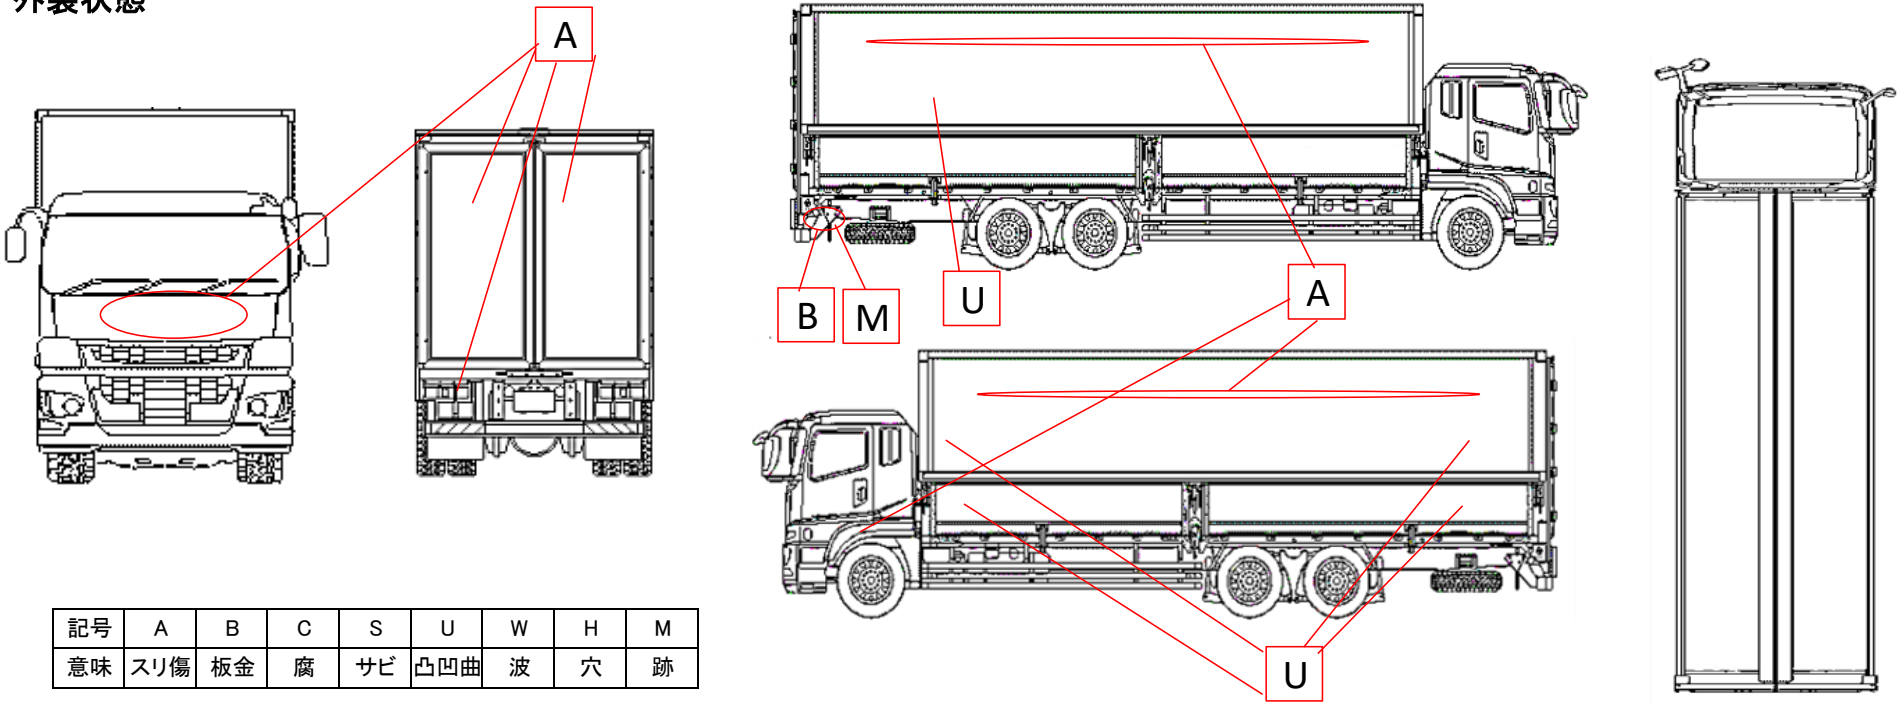
外装状態

外装		
キャブ修復暦	無	( )
フロントガラス状態	傷あり	
	傷の程度→	点キズ ・ ・
シャーシ サビ	小	
フレーム曲がり・修復暦	無	( )
ボデー修復暦	無	( )
