車両情報シート

No				
	管理番号	36578	形状	クレーン付
	車名	UDトラックス	通称名	クオン
	型式	2PG-CW5CA	車台番号	JNCMB02DXLU048205

車両チェックシート

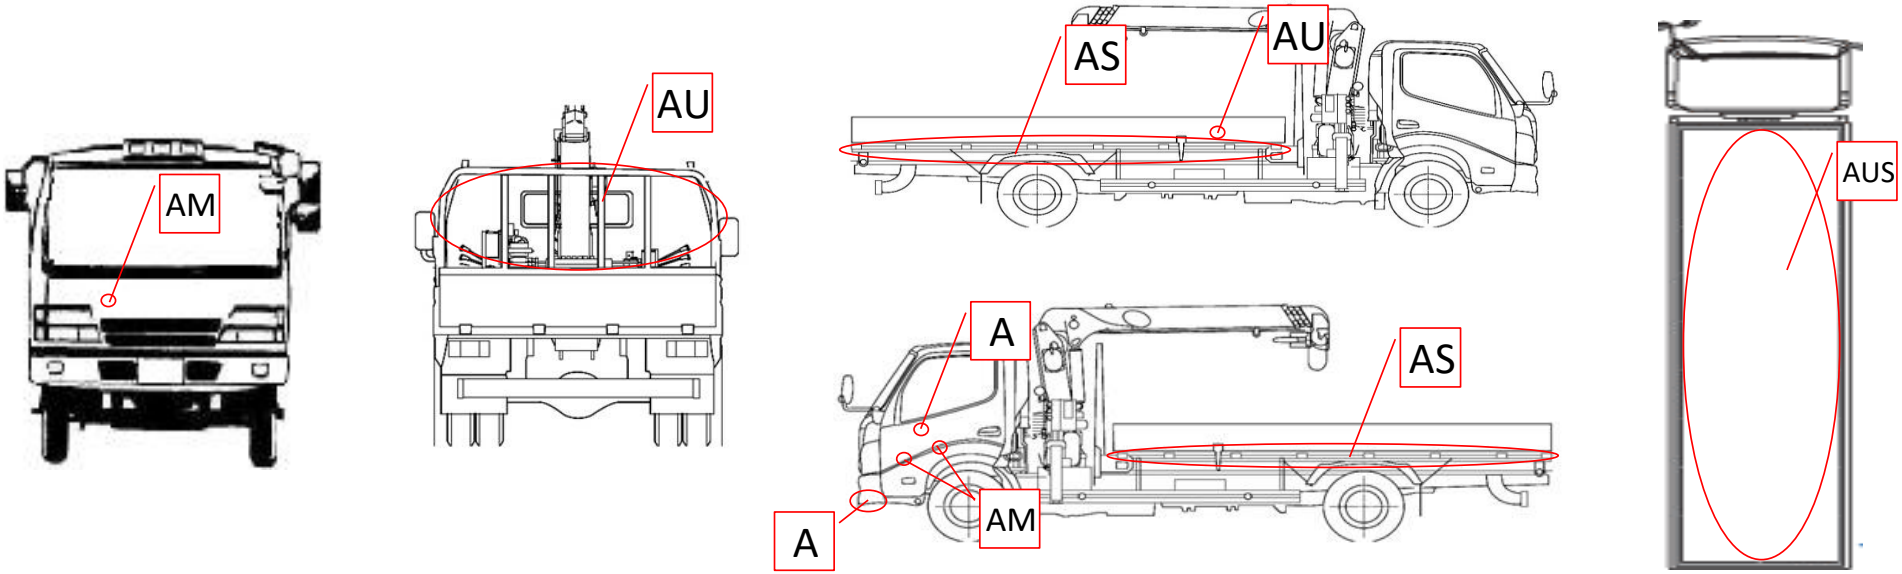
外装状態

キャブ内装			外装			点検者　報告欄
シート破れ	無		キャブ修復暦	無	( )	
破損	無	( )	キャブ・コーションプレート	有		
スイッチ類	良好	( )	フロントガラス状態	傷あり	[ ]	
汚れ	少ない			傷の程度	[点キズ]( )	
欠品	無	( )	シャーシ　サビ	小		
その他			フレーム曲がり・修復暦	無	( )	
			ボデー修復暦	無	( )
