車両情報シート

塵芥車

管理番号	4406	形状	塵芥車
車名	三菱ふそう	通称名	ファイター
型式	PDG-FK61F	車台番号	FK61F-721978

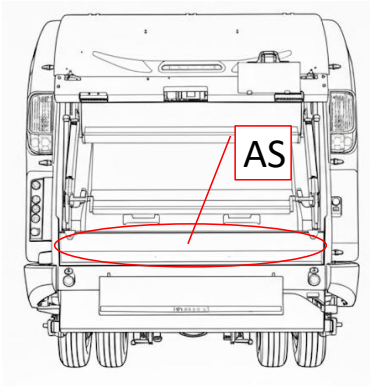
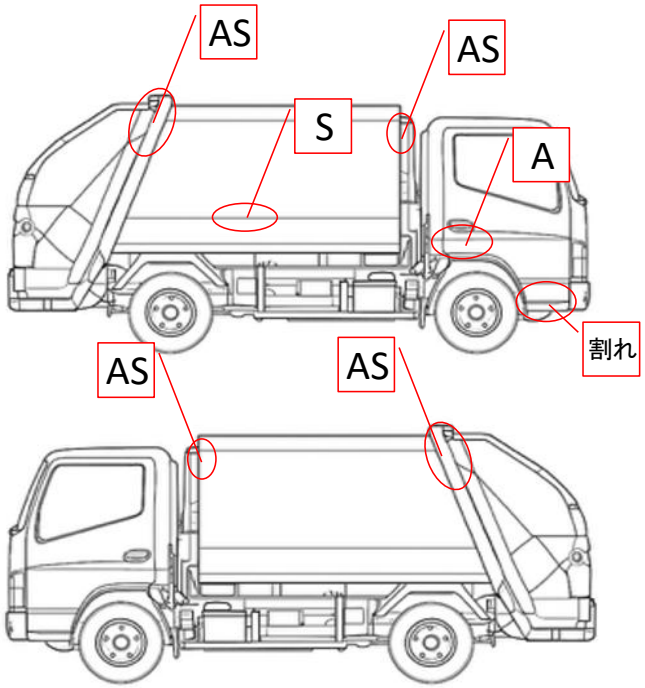
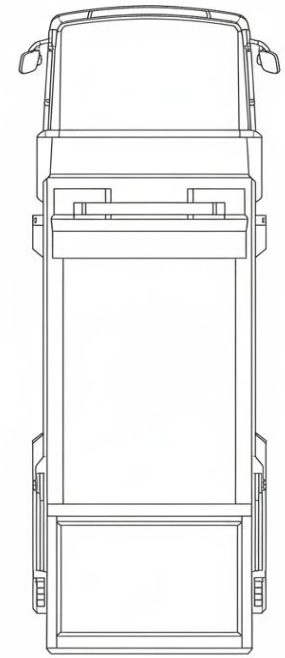
外装状態

車内付属品				キャブ内装			外装		
キー各種	キャブ: 2本	上物: 無		シートの状態	良好	( )	キャブ修復暦	無	( )
	燃料タンク: 無	キーレス: 有		破損	無	( )	フロントガラス状態	良好	
工具・ジャッキ	工具: 無	ジャッキ: 無		汚れ	少ない			傷の程度→ ・ ・	
取説各種	取扱説明書: 有	メンテナンスノート: 無		カーテン	有		シャーシ　サビ	小	
整備記録簿	無			フロアマット	有		フレーム曲がり・修復暦	無	( )
	記録期間→ ( )			欠品	無	( )	ボデー修復暦	無	( )
