車両情報シート

日付: 2026/10/20

管理番号	4025	形状	クレーン付
車名	三菱ふそう	通称名	キャンター
型式	2PG-FEB90	車台番号	FEB90-591456

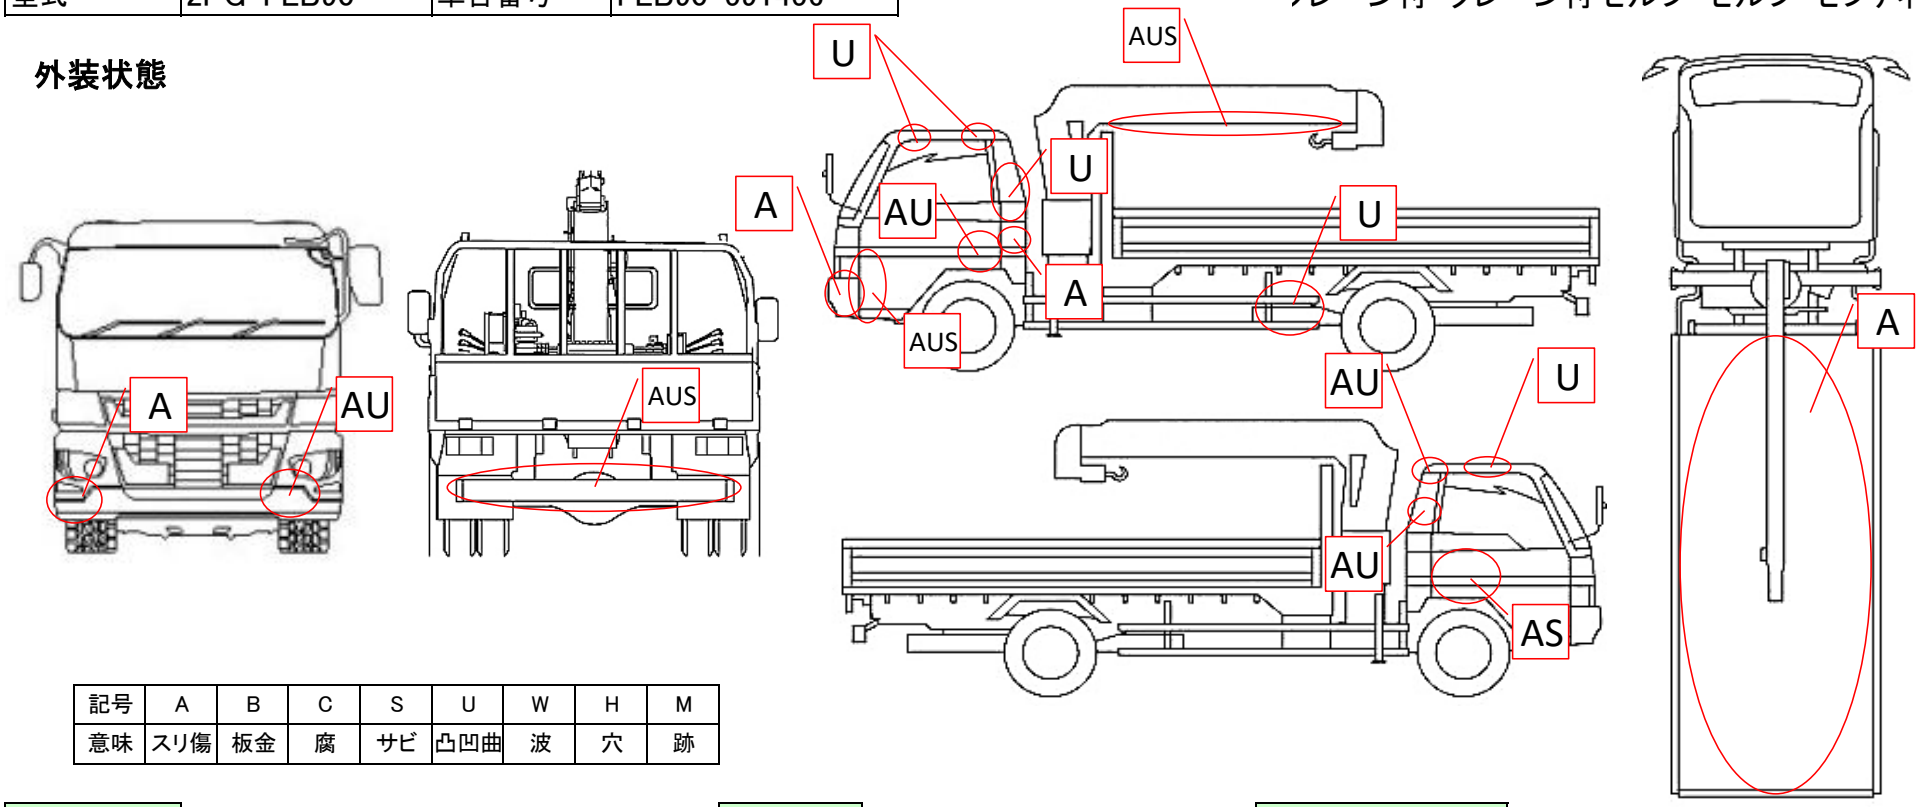
外装状態

車内付属品		キャブ内装			外装		
キー各種	キャブ： 1本 上物： 無	シートの状態	損傷	（ 穴有 ）	キャブ修復暦	無	（ ）
	燃料タンク： キャブキーと同一 キーレス： 有	破損	無	（ ）	フロントガラス状態	傷あり	
工具・ジャッキ	工具： 有 ジャッキ： 有	汚れ	中			傷の程度→ 点キズ ・ ・	
取説各種	取扱説明書： 有 メンテナンスノート： 有	カーテン	無		シャーシ サビ	小	
整備記録簿	有	フロアマット	有		フレーム曲がり・修復暦	無	（ ）
	記録期間→ （ R5.9～R7.7 ）	欠品	有	（ A/C吹出口欠品 ）	ボデー修復暦	無	（ ）

運転席側⇒ドアバイザー,コーナーパネル,ミラーカバーステー欠品
助手席側⇒ウインカー欠品,コーナーパネル交換
