車両情報シート

日付: 2026/7/29

管理番号	2612	形状	トラクタ
車名	日野	通称名	プロフィア
型式	QPG-SH1EDDG	車台番号	SH1EDD-14943

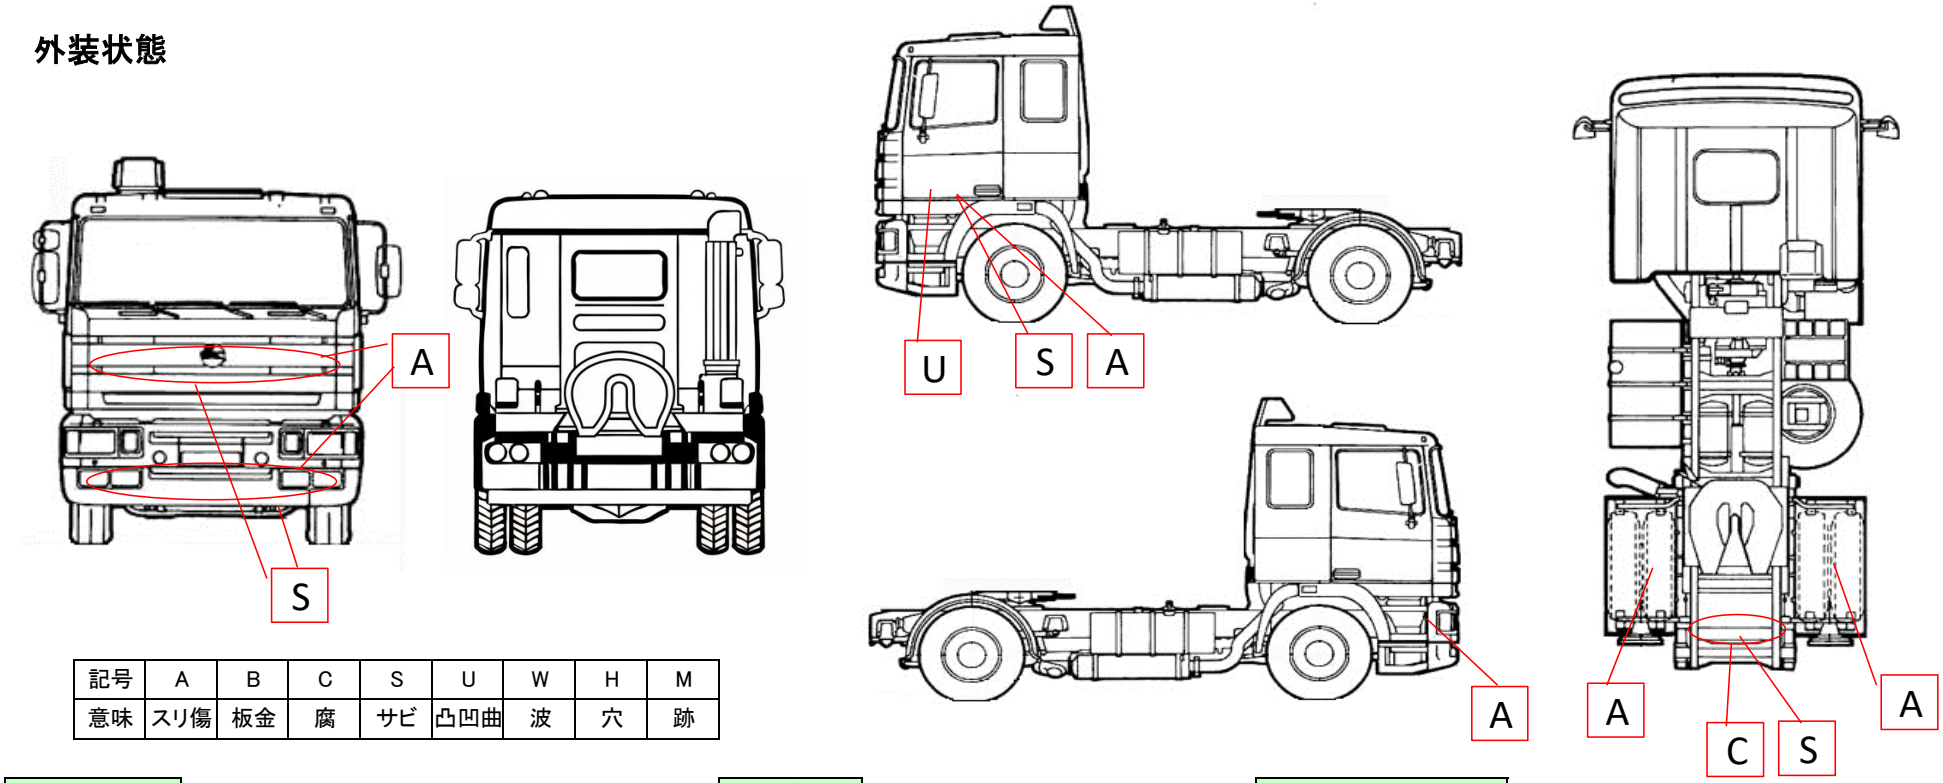
外装状態

車内付属品						キャブ内装			外装		
キー各種	キャブ：	2本	上物：	無		シートの状態	損傷	（ シート破れ ）	キャブ修復暦	無	（ ）
	燃料タンク：	無	キーレス：	無		破損	有	（ 小物入れ ）	フロントガラス状態	傷あり	
工具・ジャッキ	工具：	無	ジャッキ：	無		汚れ	中			傷の程度→	点キズ ・ ・
取説各種	取扱説明書：	無	メンテナンスノート：	有		カーテン	有		シャーシ　サビ	小	
整備記録簿	有					フロアマット	有		フレーム曲がり・修復暦	無	（ ）
	記録期間→	（ H29.7～R8.4 ）				欠品	有	（ タコグラフ/シガライター ）	ボデー修復暦	無	（ ）
