車両情報シート

日付: 2026/10/23

粉粒体運搬車

管理番号	4664	形状	粉粒体運搬車
車名	いすゞ	通称名	ギガ
型式	QKG-CYL77A	車台番号	CYL77A-7007110

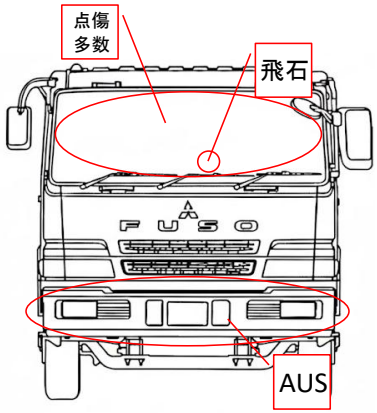
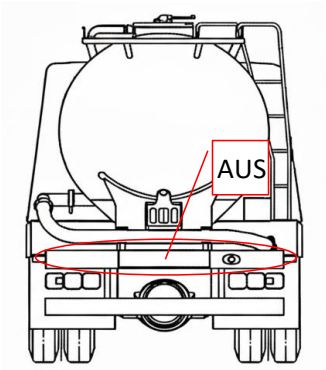
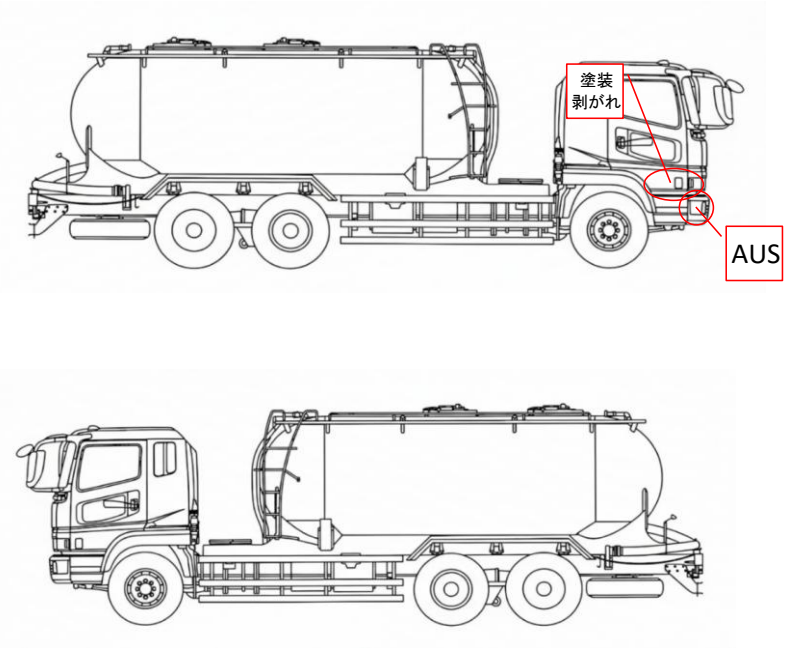
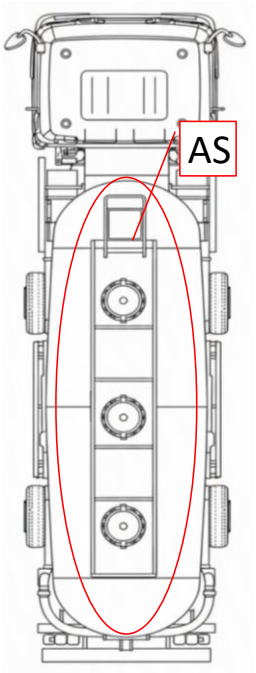
外装状態

車内付属品				キャブ内装			外装		
キー各種	キャブ:	3本	上物: 無	シートの状態	損傷	(擦れ,切れ有)	キャブ修復暦	有	(運転席側ドア脱着跡有)
	燃料タンク:	無	キーレス: 有	破損	無	( )	フロントガラス状態	傷あり	
工具・ジャッキ	工具:	有	ジャッキ: 有	汚れ	中			傷の程度→	点キズ ・ 飛石 ・
取説各種	取扱説明書:	無	メンテナンスノート: 無	カーテン	有		シャーシ　サビ	小	
整備記録簿	無			フロアマット	有		フレーム曲がり・修復暦	無	( )
	記録期間→	( )		欠品	無	( )	ボデー修復暦	無	( )
