車両情報シート

No	管理番号	2685	形状	冷凍車
	車名	三菱ふそう	通称名	スーパーグレード
	型式	2PG-FS74HZ	車台番号	FS74HZ-545505

車両チェックシート

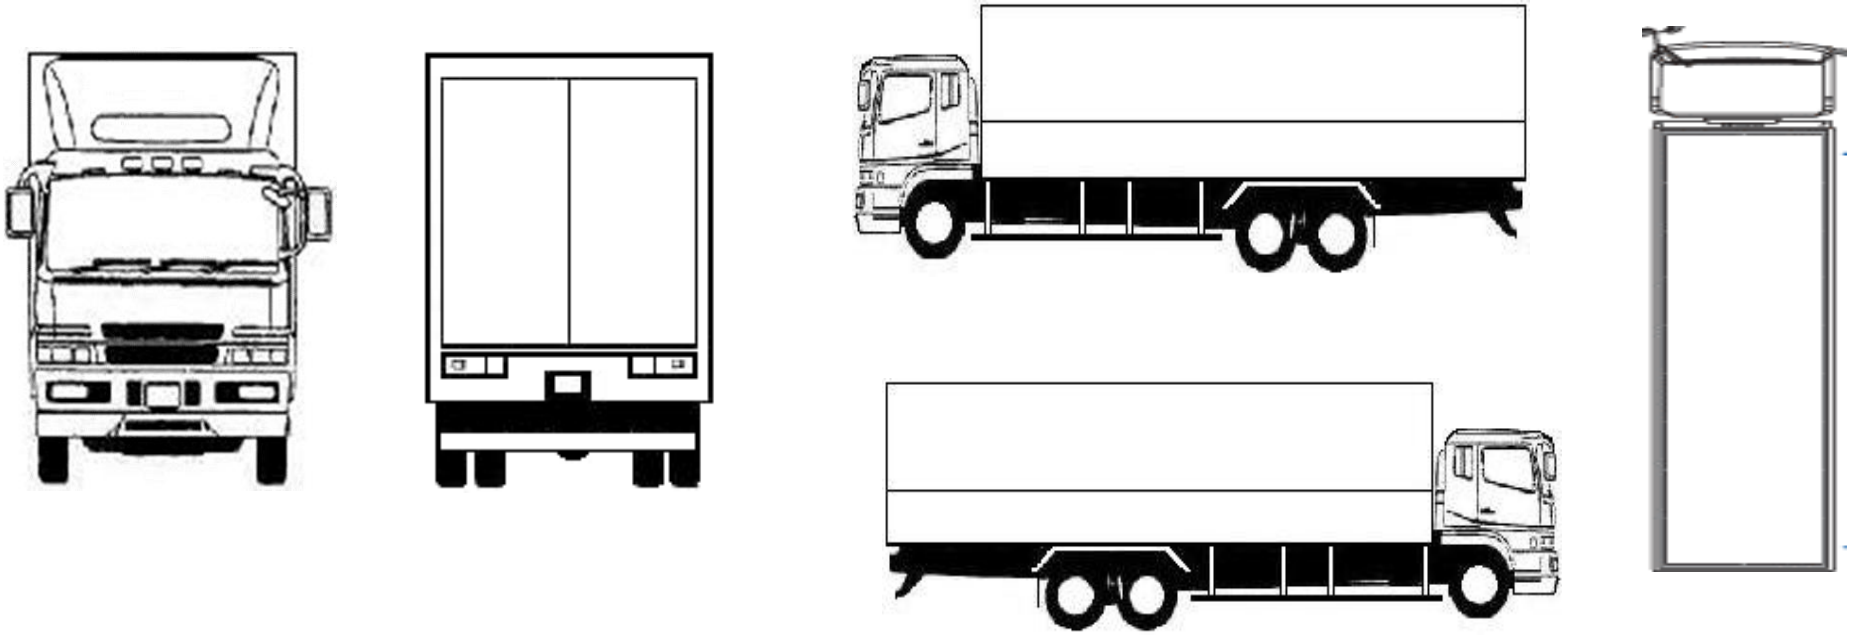
外装状態

キャブ内装		外装		点検者 報告欄
シート破れ	無	キャブ修復暦	無 ( )	
破損	無 ( )	キャブ・コーションプレート	有	
スイッチ類	良好 ( )	フロントガラス状態	傷あり [ ]	
汚れ	少ない		傷の程度 [点キズ]( )	
欠品	無 ( )	シャーシ サビ	無	
その他		フレーム曲がり・修復暦	無 ( )	
		ボデー修復暦	無 ( )
