車両情報シート

日付: 2026/10/27

管理番号	4553	形状	ウイング
車名	日野	通称名	デュトロ
型式	TKG-XZU710M	車台番号	XZU710-0016511

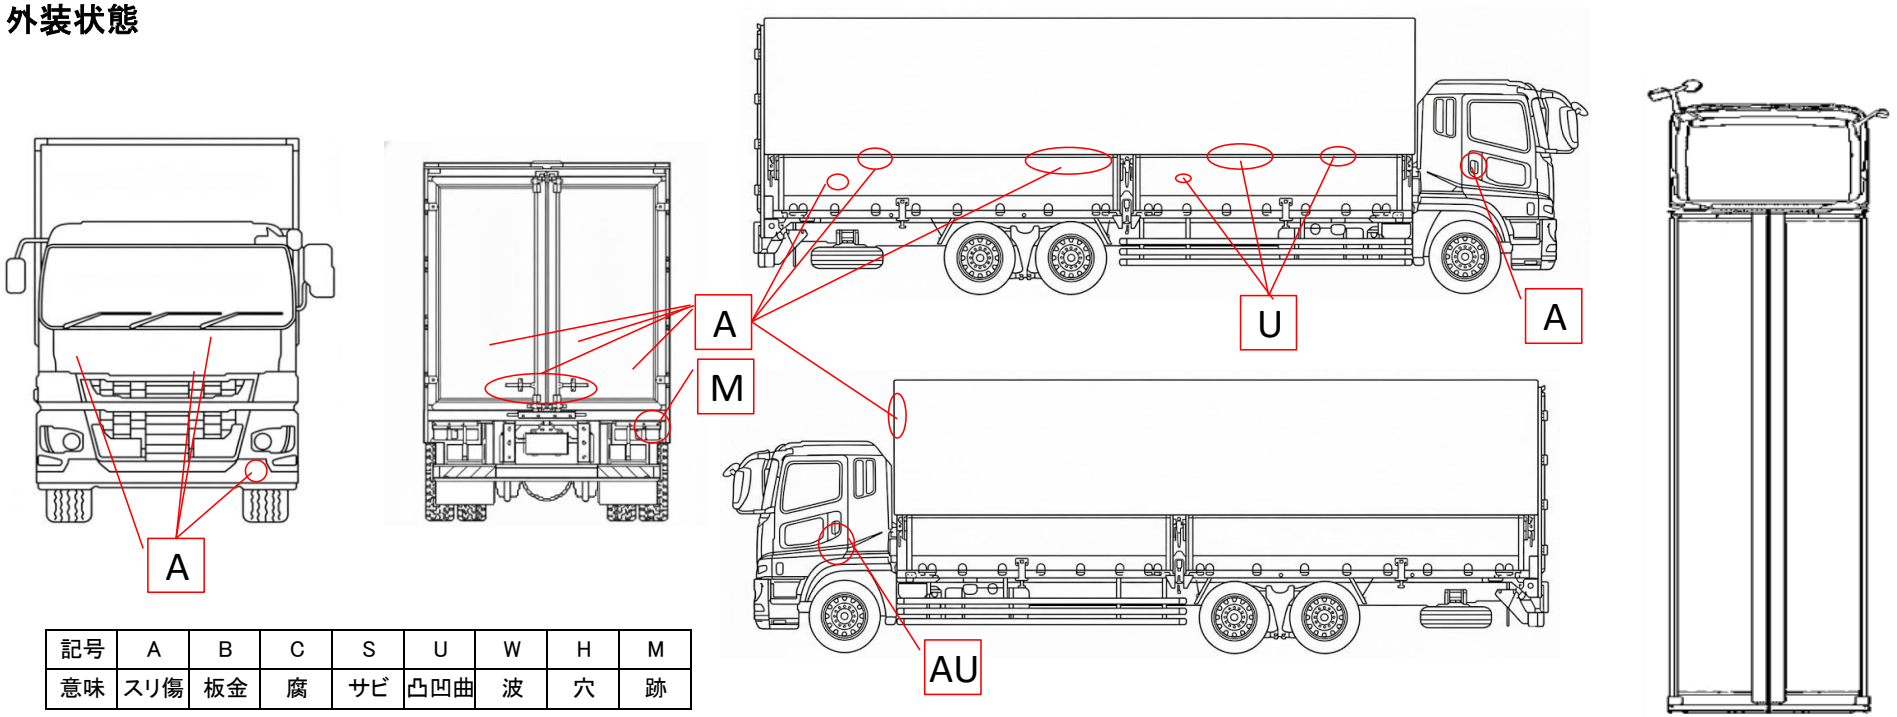
外装状態

点検者 報告欄
庫内全体的にすり傷・凸凹曲有
