車両情報シート

日付: 2026/11/6

管理番号	4658	形状	冷凍車
車名	いすゞ	通称名	エルフ
型式	TKG-NJR85AN	車台番号	NJR85-7031503

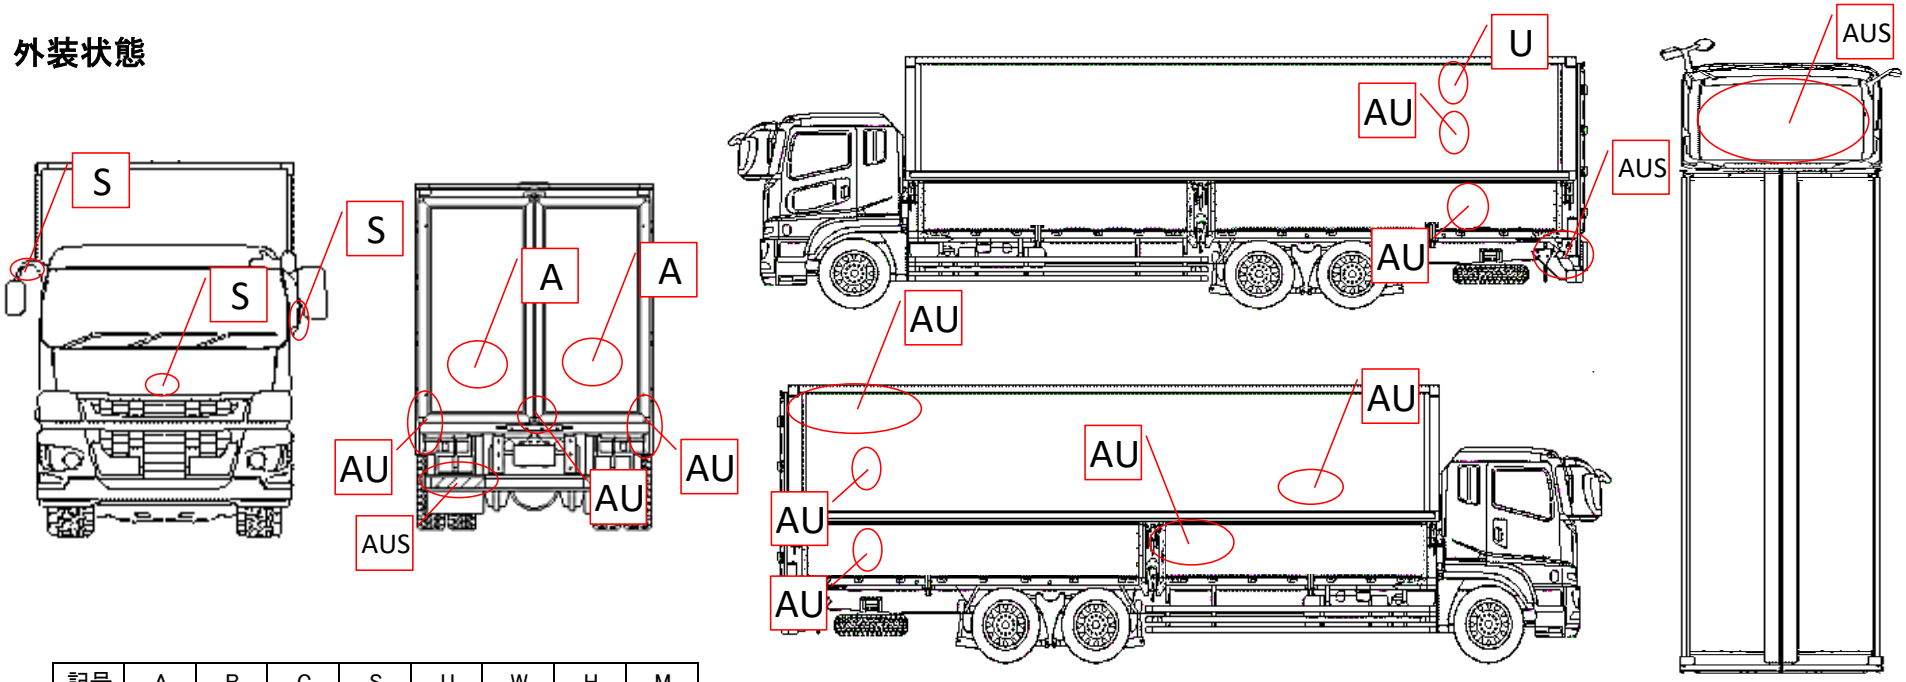
外装状態

記号	A	B	C	S	U	W	H	M
意味	スリ傷	板金	腐	サビ	凸凹曲	波	穴	跡
