車両情報シート

日付: 2026/11/6

管理番号	4706	形状	平ボデー
車名	いすゞ	通称名	エルフ
型式	2RG-NMR88R	車台番号	NMR88-7007932

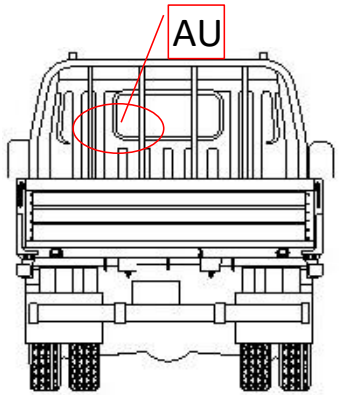
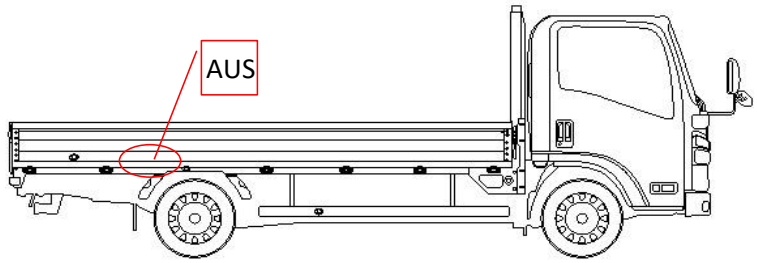
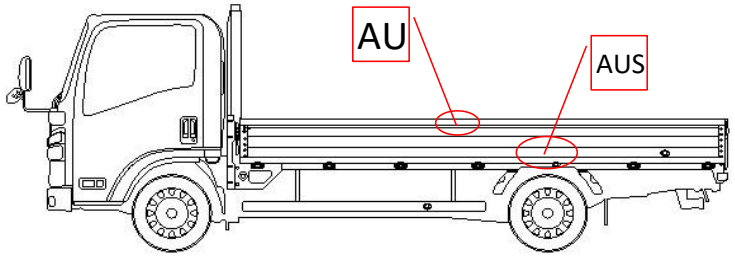
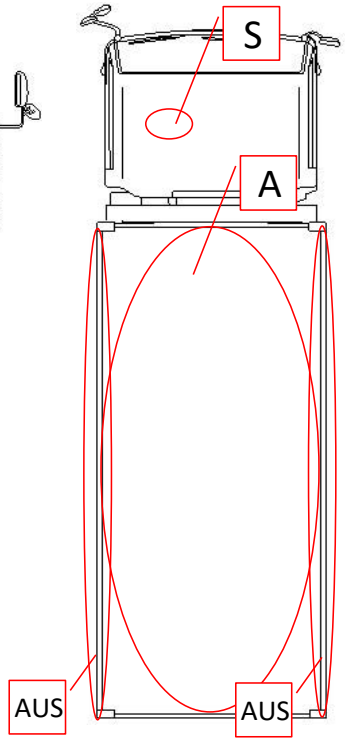
外装状態

車内付属品		キャブ内装			外装		
キー各種	キャブ: 2本 上物: 無	シートの状態	良好	( )	キャブ修復暦	無	( )
	燃料タンク: キャブキーと同一 キーレス: 有	破損	無	( )	フロントガラス状態	傷あり	
工具・ジャッキ	工具: 有 ジャッキ: 有	汚れ	少ない			傷の程度→ 点キズ ・ ・	
取説各種	取扱説明書: 有 メンテナンスノート: 無	カーテン	無		シャーシ サビ	小	
整備記録簿	無	フロアマット	有		フレーム曲がり・修復暦	無	( )
	記録期間→ ( )	欠品	無	( )	ボデー修復暦	無	( )

助手席側ストップランプカバー割れ
