車両情報シート

管理番号	4249	形状	ウイング
車名	三菱ふそう	通称名	スーパーグレート
型式	2PG-FS74HZ	車台番号	FS74HZ-522462

日付: 2026/6/23

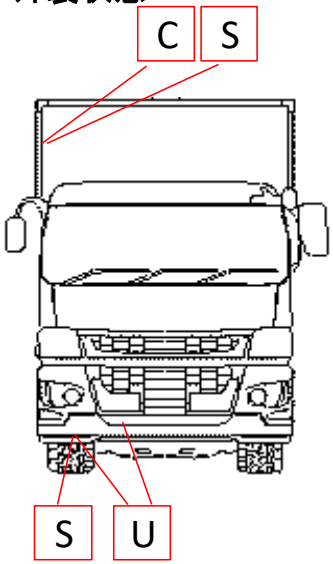
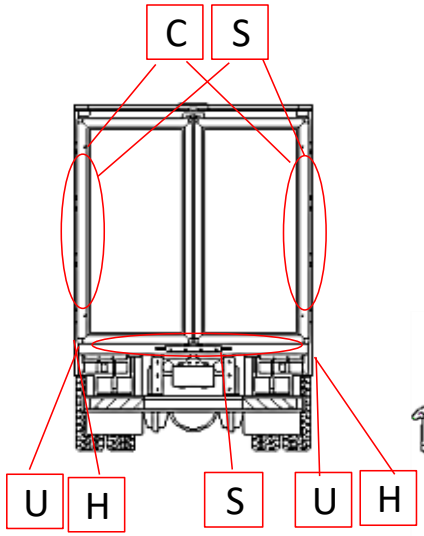
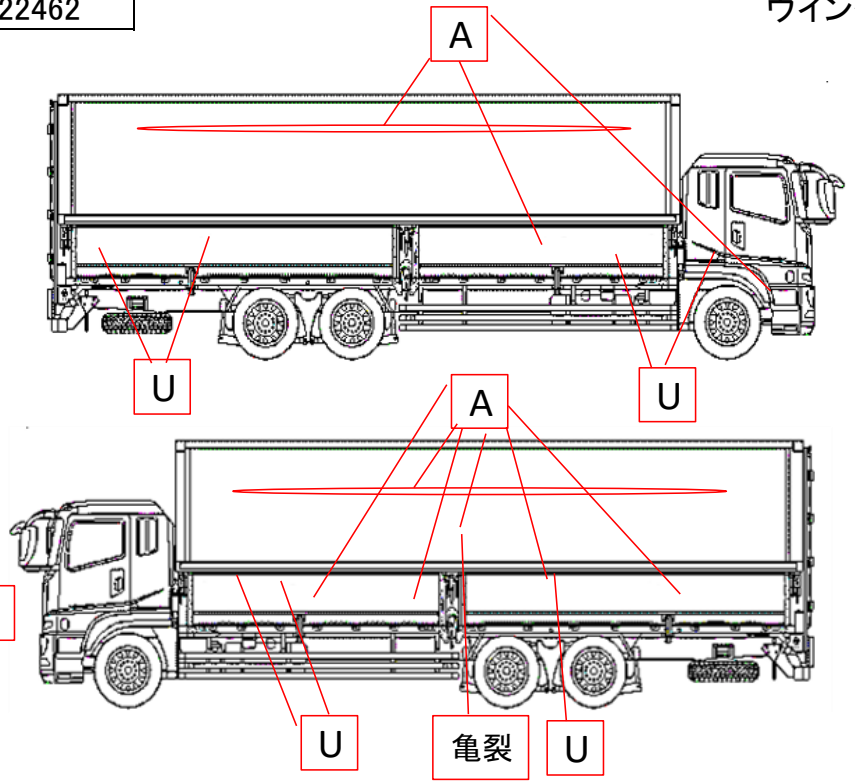
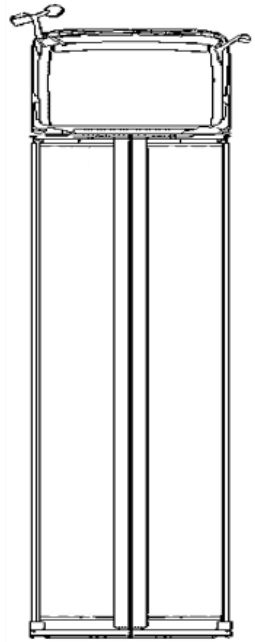
外装状態

車内付属品					キャブ内装			外装		
キー各種	キャブ:	2本	上物:	3本	シートの状態	損傷	(ヘタリ)	キャブ修復暦	無	( )
	燃料タンク:	無	キーレス:	有	破損	無	( )	フロントガラス状態	傷あり	
工具・ジャッキ	工具:	無	ジャッキ:	無	汚れ	中			傷の程度→	飛石 ・ ・
取説各種	取扱説明書:	有	メンテナンスノート:	有	カーテン	有		シャーシ サビ	中	腐食
整備記録簿	有				フロアマット	有		フレーム曲がり・修復暦	無	( )
	記録期間→	(R3.8～R8.2)			欠品	有	(シガーライタータコグラフ)	ボデー修復暦	無	( )
