車両情報シート

管理番号	4011	形状	ウイング
車名	日野	通称名	レンジャー
型式	2KG-FD2ABA	車台番号	FD2AB-142294

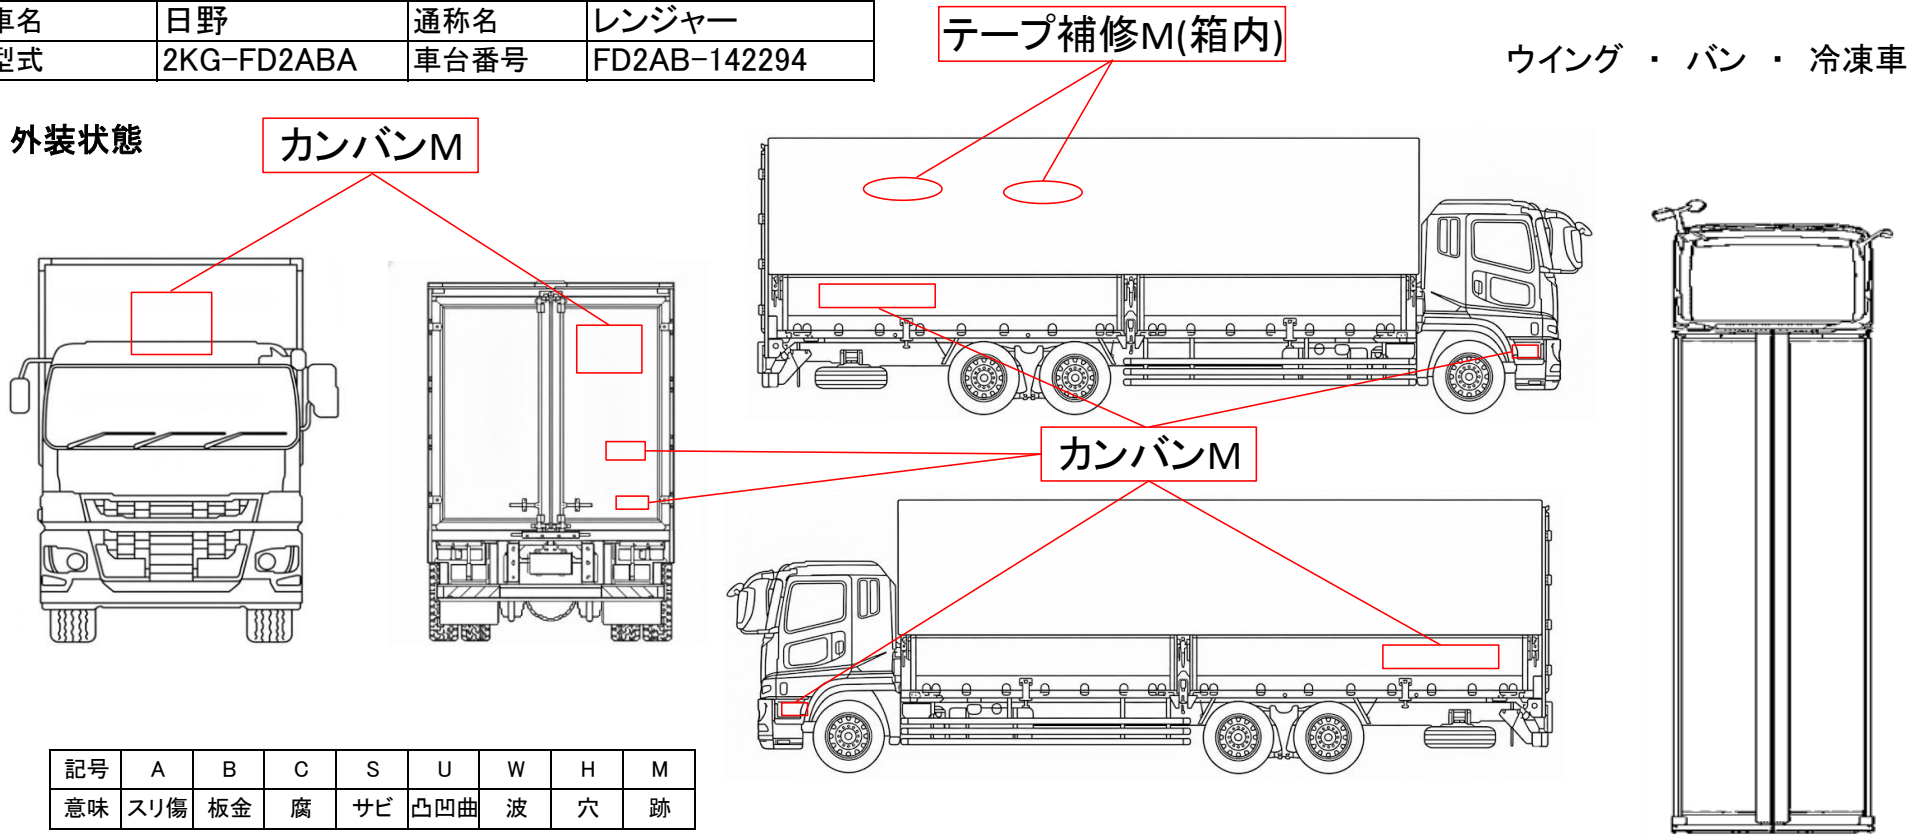
外装状態

・使用に伴うキズ、汚れ有 ・ウイング内張り加工(木ではない)
