車両情報シート

管理番号	4651	形状	冷凍車(P/G付)
車名	日野	通称名	デュトロ
型式	2KG-XZU712M	車台番号	XZU712-0017765

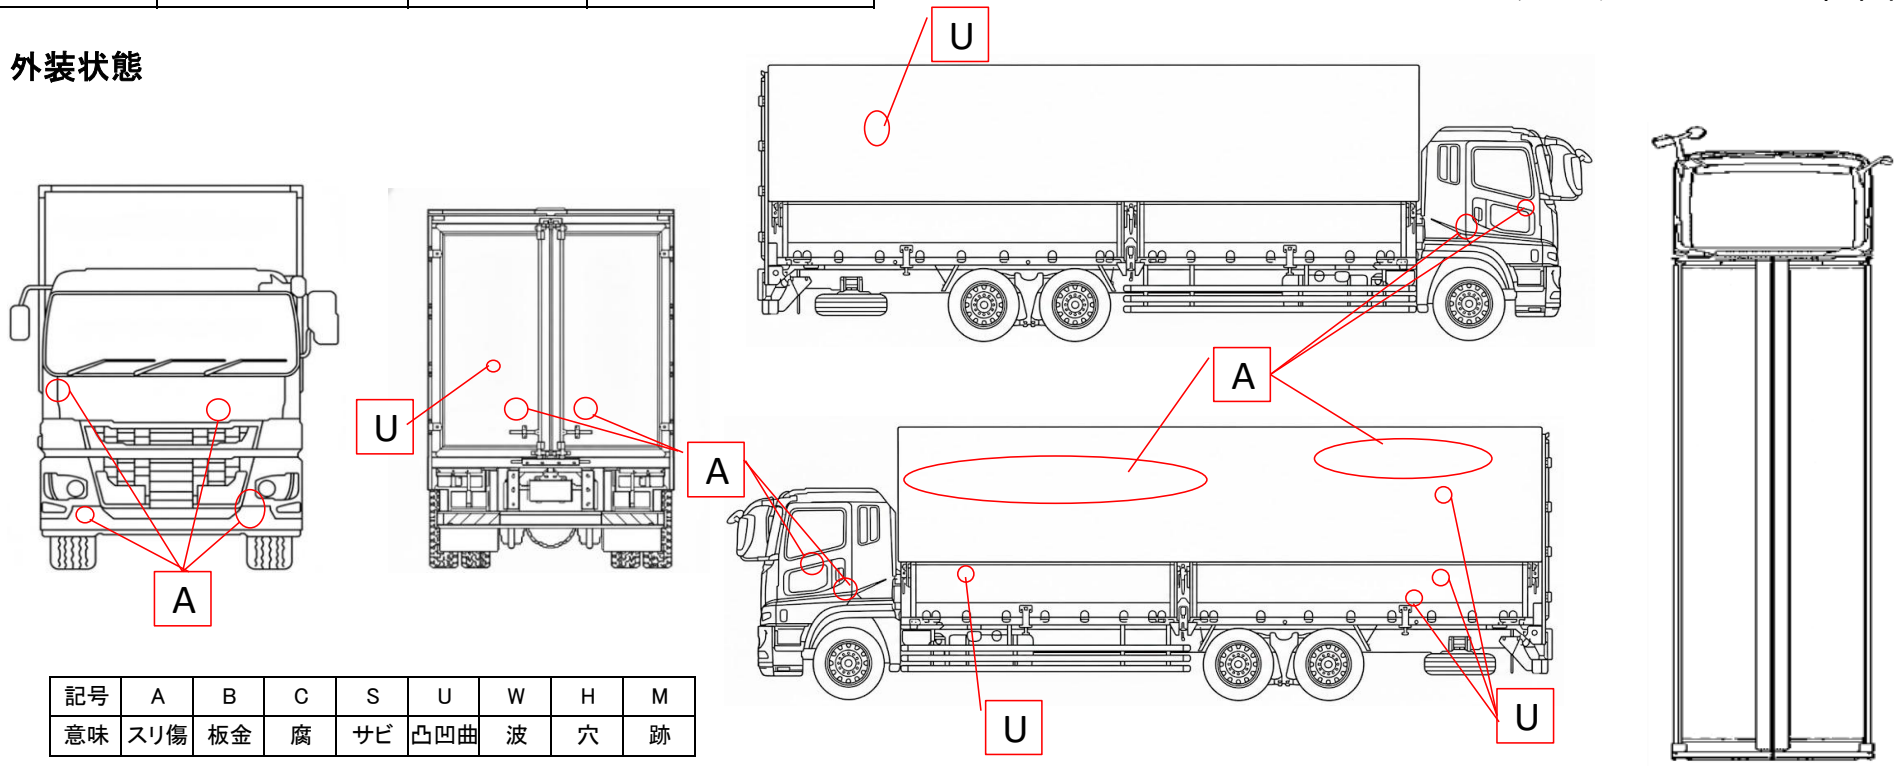
外装状態

庫内全体的に擦り傷・凸凹曲有
