車両情報シート

日付: 2026/10/6

管理番号	4583	形状	クレーン付
車名	いすゞ	通称名	エルフ
型式	2RG-NPR88YN	車台番号	NPR88Y-7010496

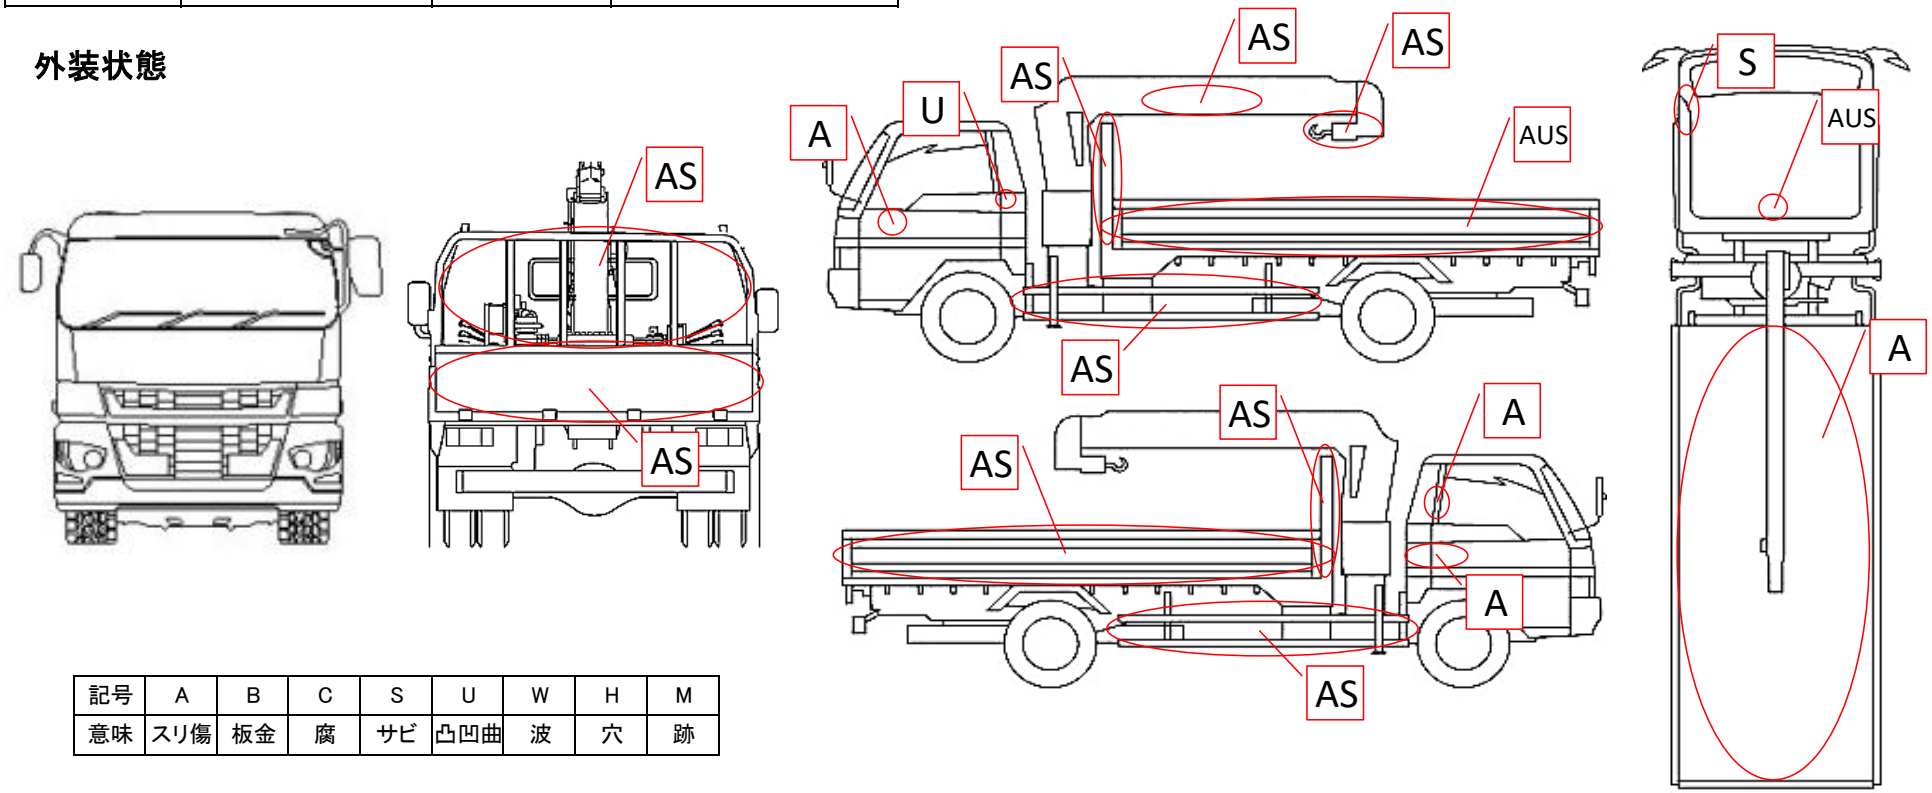
外装状態

記号	A	B	C	S	U	W	H	M
意味	スリ傷	板金	腐	サビ	凸凹曲	波	穴	跡

車内付属品		キャブ内装			外装		
キー各種	キャブ: 2本 上物: 無	シートの状態	良好	(カバー穴有)	キャブ修復暦	無	( )
	燃料タンク: キャブキーと同一 キーレス: 有	破損	無	( )	フロントガラス状態	傷あり	
工具・ジャッキ	工具: 有 ジャッキ: 有	汚れ	少ない			傷の程度→ 点キズ ・ ・	
取説各種	取扱説明書: 有 メンテナンスノート: 無	カーテン	無		シャーシ サビ	小	
整備記録簿	無	フロアマット	有		フレーム曲がり・修復暦	無	( )
	記録期間→ ( )	欠品	無	( )	ボデー修復暦	無	( )
