車両情報シート

管理番号	4441	形状	ウイング
車名	いすゞ	通称名	フォワード
型式	2RG-FRR90S2	車台番号	FRR90-7155921

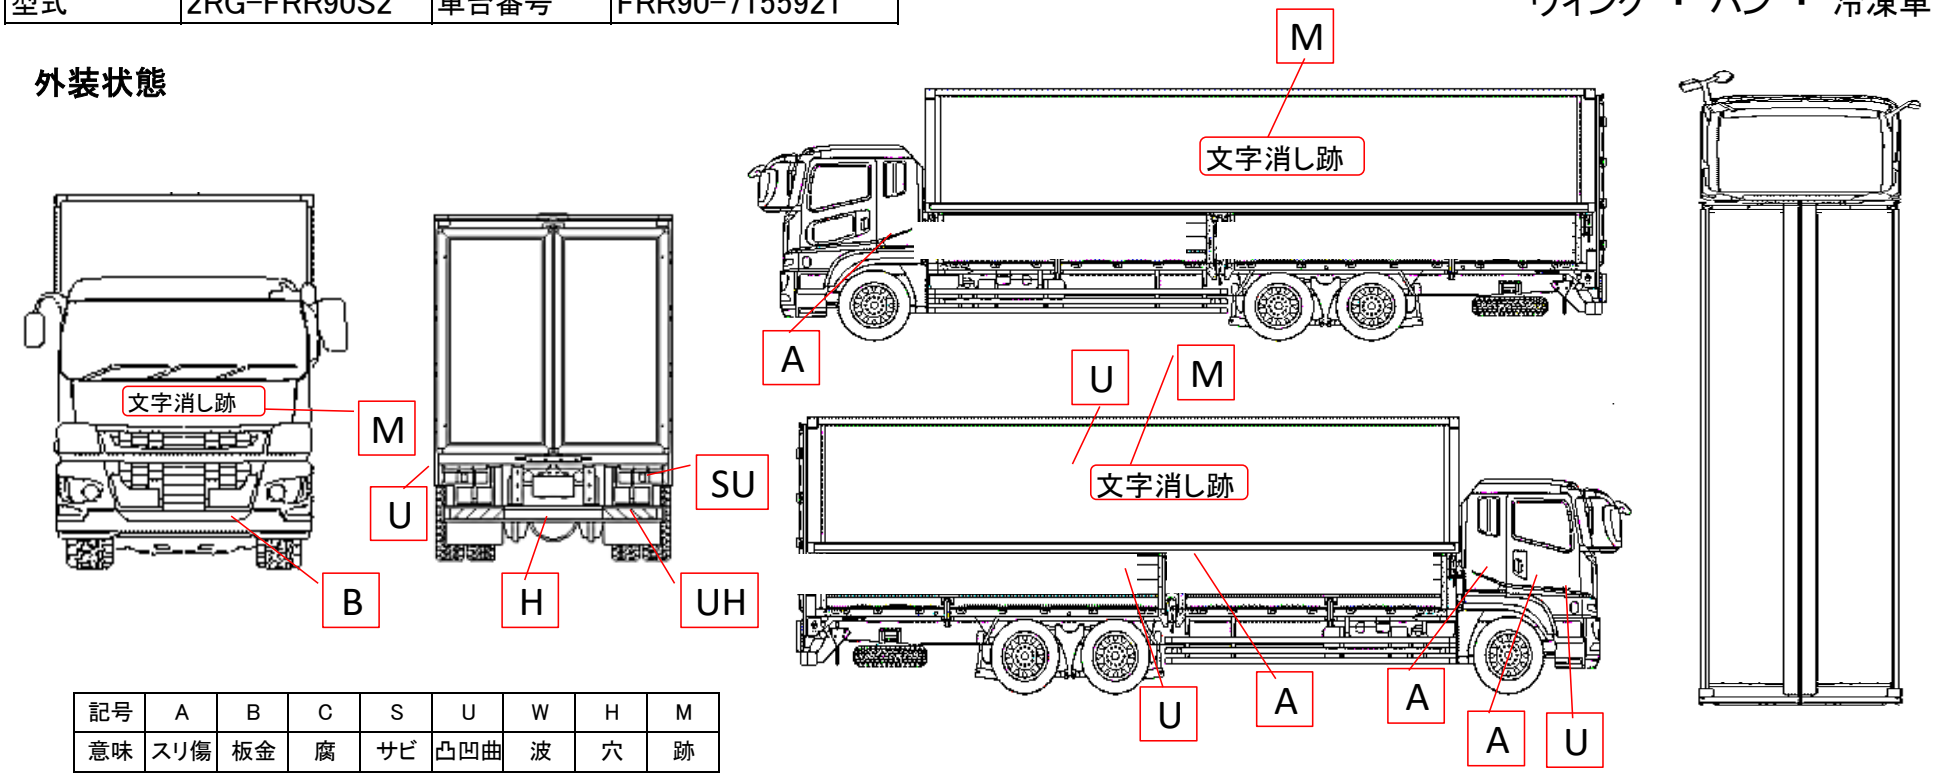
外装状態

車内付属品				キャブ内装			外装		
キー各種	キャブ: 2本	上物: 3本		シートの状態	損傷	(運転席破れ有)	キャブ修復暦	有	(ﾊﾞﾝﾊﾟｰ板金塗装)
	燃料タンク: 無	キーレス: 有		破損	有	( )	フロントガラス状態	傷あり	
工具・ジャッキ	工具: 無	ジャッキ: 無		汚れ	中			傷の程度→ 飛石 ・ 点キズ ・	
取説各種	取扱説明書: 有	メンテナンスノート: 有		カーテン	無		シャーシ サビ	小	
整備記録簿	無			フロアマット	有		フレーム曲がり・修復暦	無	( )
	記録期間→ ( )			欠品	無	( )	ボデー修復暦	無	( )
