車両情報シート

管理番号	36742	形状	道路作業車
車名	いすゞ	通称名	エルフ
型式	AFG-NPR82N	車台番号	NPR82-7000176

車両チェックシート

塵芥車

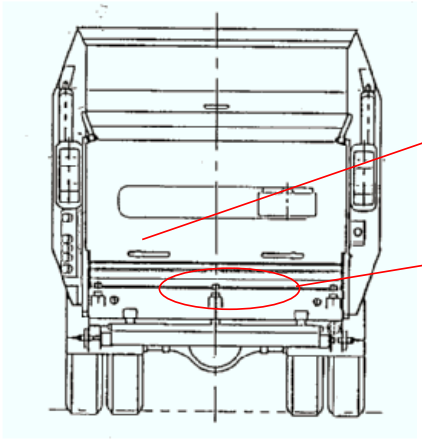
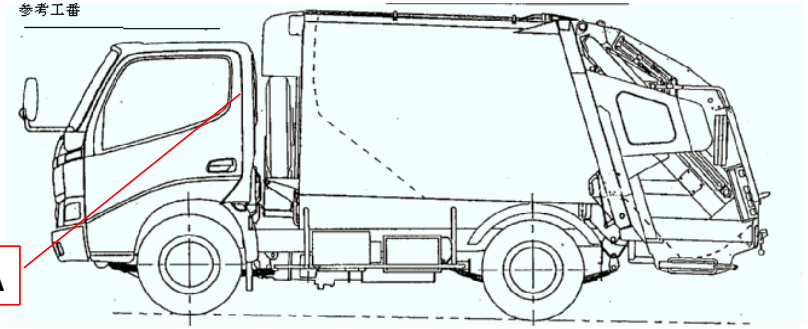
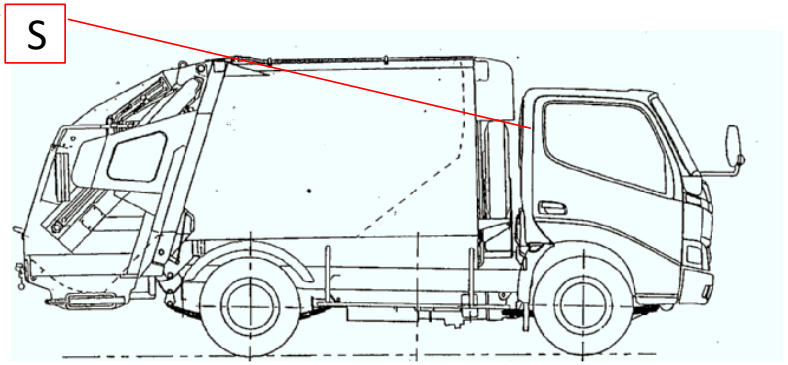
外装状態

キャブ内装			外装			点検者　報告欄
シート破れ	無		キャブ修復暦	無	( )	燃料タンク
破損	無	( )	キャブ・コーションプレート	有		掲載容器本数:3本
スイッチ類	良好	( )	フロントガラス状態	良好	[ ]	充てん可能期限:平成32年8月3日
汚れ	少ない			傷の程度	[ ]( )	検査有効期限:平成21年8月3日
欠品	無	( )	シャーシ　サビ	小		最高充てん圧力:20MPa
その他			フレーム曲がり・修復暦	無	( )	
			ボデー修復暦	無	( )
