車両情報シート

日付: 2026/11/12

管理番号	4711	形状	アルミ平ボデー
車名	いすゞ	通称名	フォワード
型式	2RG-FRR90S2	車台番号	FRR90-7153184

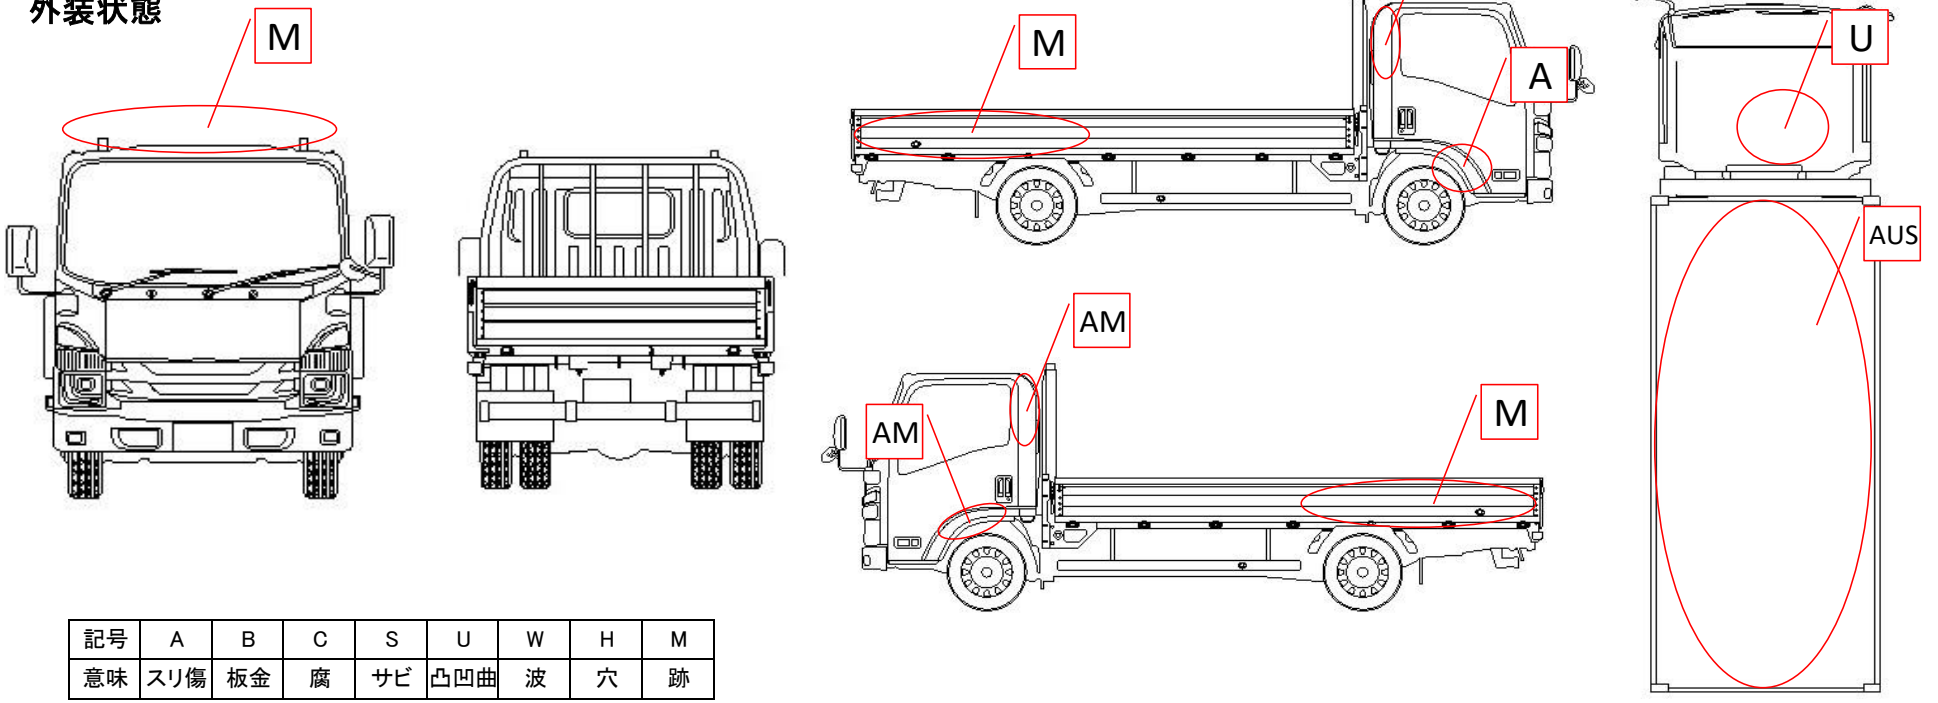
外装状態

車内付属品				キャブ内装			外装		
キー各種	キャブ: 4本	上物: 無		シートの状態	良好	( )	キャブ修復暦	無	( )
	燃料タンク: キャブキーと同一	キーレス: 有		破損	無	( )	フロントガラス状態	傷あり	
工具・ジャッキ	工具: 有	ジャッキ: 有		汚れ	中			傷の程度→ 点キズ ・ ・	
取説各種	取扱説明書: 有	メンテナンスノート: 有		カーテン	有		シャーシ サビ	小	
整備記録簿	無			フロアマット	有		フレーム曲がり・修復暦	無	( )
	記録期間→ ( )			欠品	有	(オープントレイ欠)	ボデー修復暦	無	( )
