車両情報シート

日付:　2026/10/15

管理番号	4597	形状	アルミ平ボデー
車名	いすゞ	通称名	フォワード
型式	2RG-FRR90T2	車台番号	FRR90-7158830

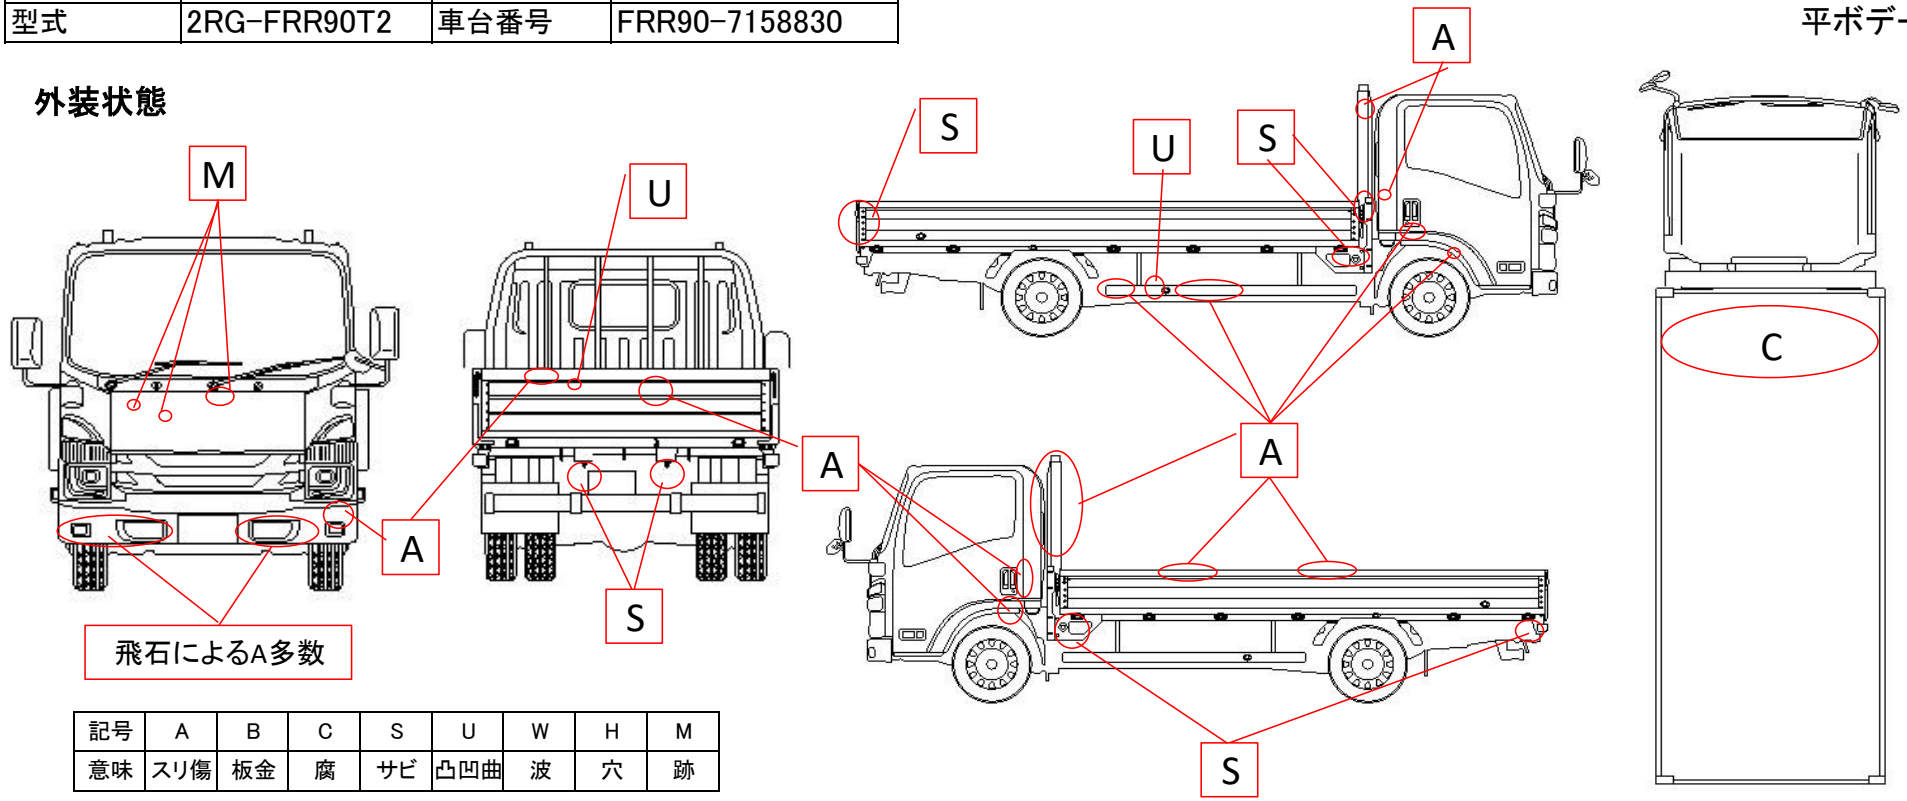
外装状態

外装		
キャブ修復暦	無	( )
フロントガラス状態	傷あり	
	傷の程度→	点キズ ・ ・
シャーシ サビ	小	
フレーム曲がり・修復暦	無	( )
ボデー修復暦	無	( )
