車両情報シート

管理番号	3988	形状	ウイング
車名	UDトラックス	通称名	クオン
型式	QKG-CG5ZA	車台番号	CG5ZA-12104

日付: 2026/4/8
ウイング・バン・冷凍車

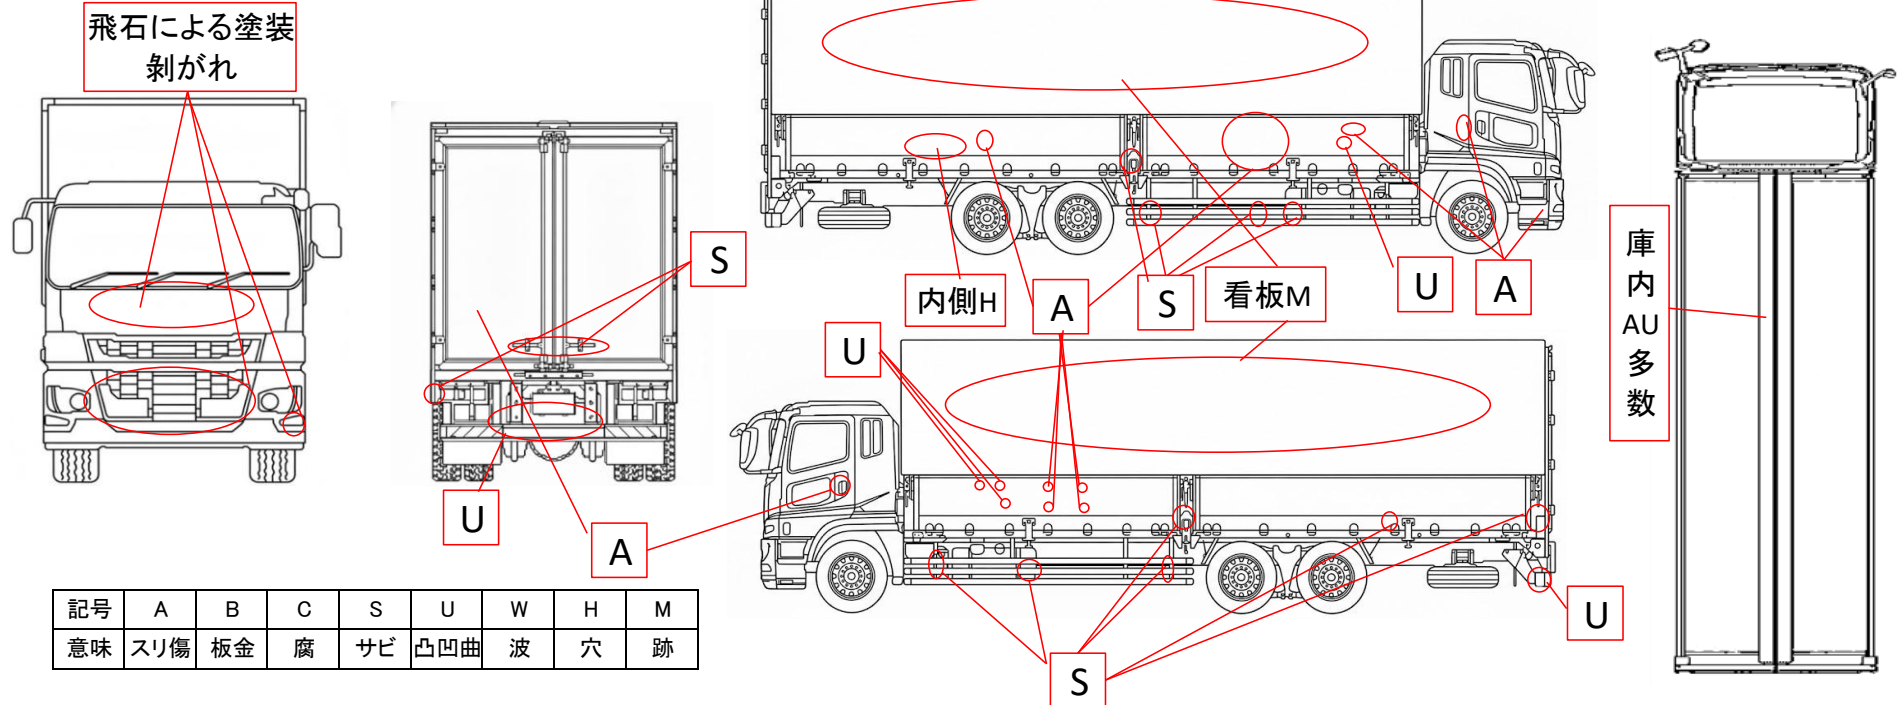
外装状態

記号	A	B	C	S	U	W	H	M
意味	スリ傷	板金	腐	サビ	凸凹曲	波	穴	跡

車内付属品	キャブ内装	外装
キー各種 キャブ: 4本 上物: 2本 燃料タンク: 1本 キーレス: 無	シートの状態 損傷 (運転席側破れ) 破損 無 () 汚れ 少ない	キャブ修復暦 無 () フロントガラス状態 傷あり 傷の程度→ 点キズ・飛石・
工具・ジャッキ 工具: 有 ジャッキ: 無	カーテン 有 フロアマット 有 欠品 無 ()	シャーシ サビ 中 フレーム曲がり・修復暦 無 () ボデー修復暦 無 ()
取説各種 取扱説明書: 有 メンテナンスノート: 有		
整備記録簿 有 記録期間→ (R7.1~R7.10)

右側後ろセイコーラック破損
