車両情報シート

| No | 管理番号 | 3349 | 形状 | 深ダンプ |
| | 車名 | 日野 | 通称名 | プロフィア |
| | 型式 | QPG-FR1AKDA | 車台番号 | FR1AKD-10052 |

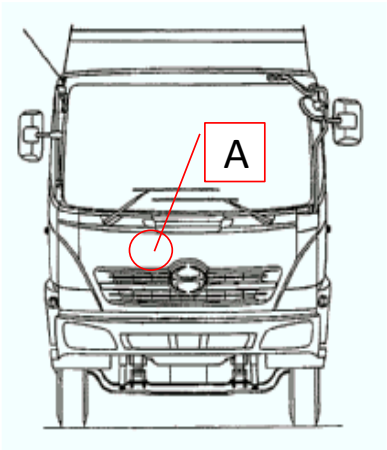
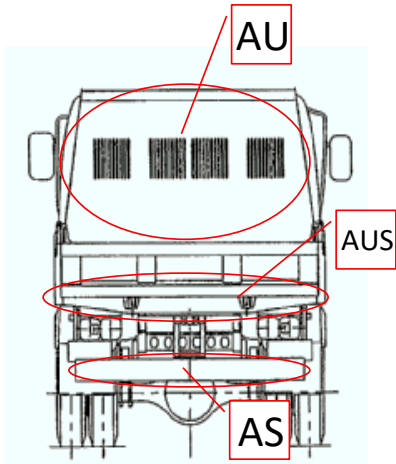
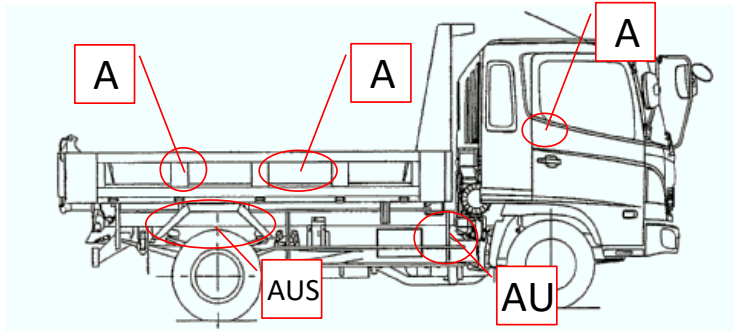
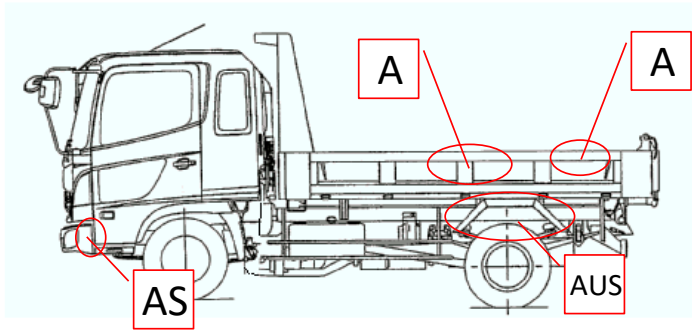
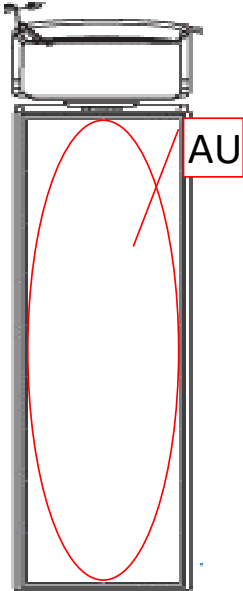
外装状態

| キャブ内装 | | | 外装 | | | 点検者 報告欄 |
|---|---|---|---|---|---|---|
| シート破れ | 無 | | キャブ修復暦 | 無 | ( ) | ・マフラーカバー凹み |
| 欠品 | 有 | ( オープントレイ欠 ) | シャーシ サビ | 大/腐食 | | |
