車両情報シート

タンク車

車両チェックシート

外装状態

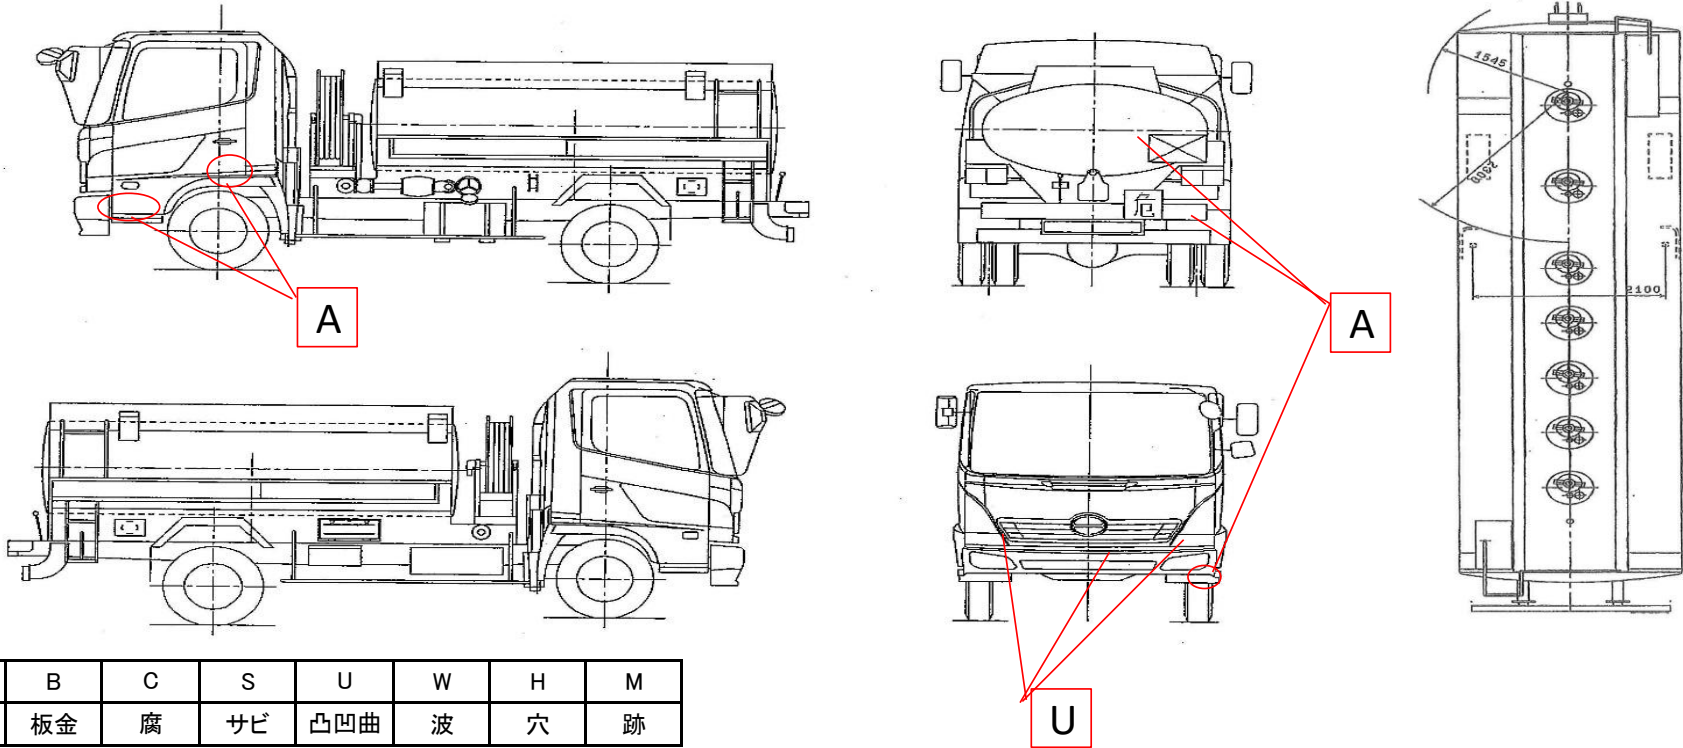
| 記号 | A | B | C | S | U | W | H | M |
| 意味 | スリ傷 | 板金 | 腐 | サビ | 凸凹曲 | 波 | 穴 | 跡 |

| キャブ内装 | | 外装 | | 点検者 報告欄 |
|---|---|---|---|---|
| 破損 | 有 ( 中央ボックス ) | キャブ・コーションプレート | 有 ( ) | |
| スイッチ類 | 良好 ( ) | フロントガラス状態 | 傷あり [ 飛石 ] ( ) | |
| 汚れ | 少ない | | 傷の程度 [ 飛石 ] ( ) | |
| 欠品 | 無 ( ) | シャーシ サビ | 小 ( ) | |
