車両情報シート

No	管理番号	3368	形状	平ボデー
	車名	三菱ふそう	通称名	キャンター
	型式	TPG-FEB50	車台番号	FEB50-560465

日付: 2025/7/29  
平ボデー

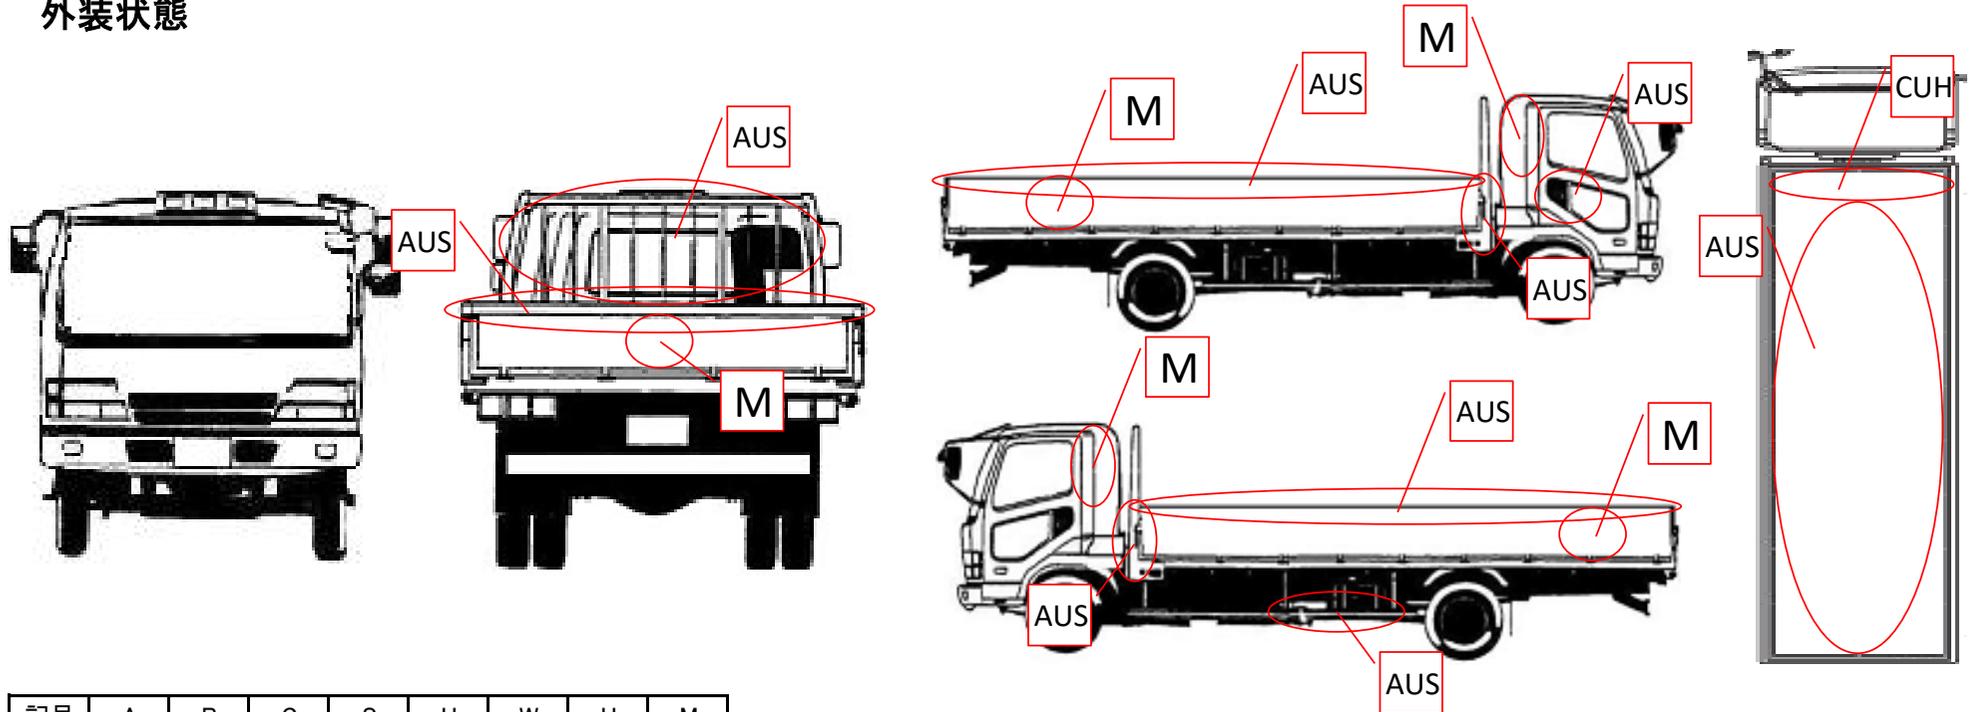
## 外装状態

記号	A	B	C	S	U	W	H	M
意味	スリ傷	板金	腐	サビ	凸凹曲	波	穴	跡

キャブ内装	外装		点検者 報告欄
シートの状態	良好	( )	<div style="border: 1px solid black; height: 150px; width: 100%;"></div>
破損	無	( )	
スイッチ類	良好	( )	
汚れ	中	( )	
欠品	無	( )	
その他			
	キャブ修復暦	無	
	フロントガラス状態	傷あり	
		傷の程度 → 点キズ ・ [ ] ・ [ ]	
	シャーシ サビ	小	
	フレーム曲がり・修復暦	無 ( )	
	ボデー修復暦	無 ( )
